After-Life Oberes Murtal

Ornithologisches Monitoring

Endbericht

Ort / Datum: Hohentauern, am 23. November 2019

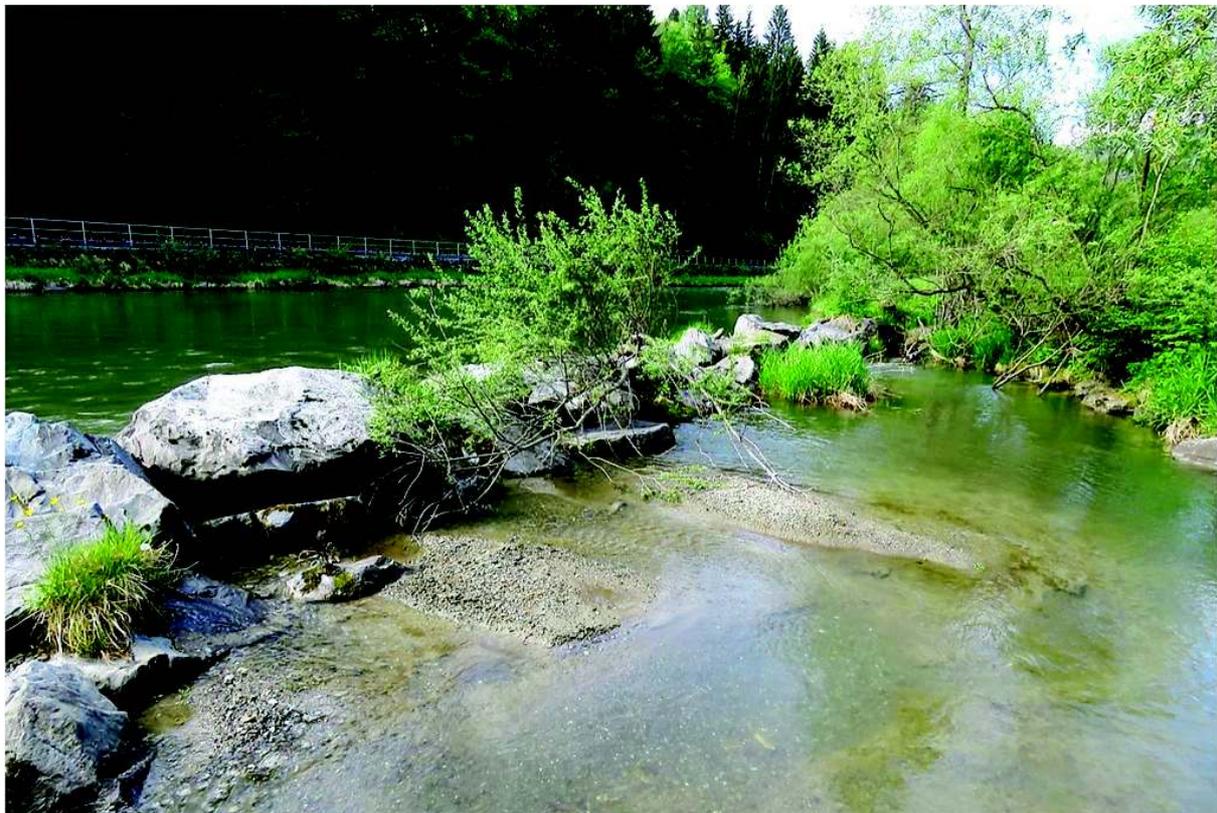
Abbildung 12 : Blockwurf am Eingang des Seitenarmes

Im südlichen Bereich (Blockwurf), fällt das bei Hochwasser langsam fließende Gerinne, bei Niedrigwasser trocken. Trennung von der Wiese/Weide wünschenswert. Vereinzelt Goldrute und Drüsiges Springkraut bereits vorhanden (sollten entfernt werden).

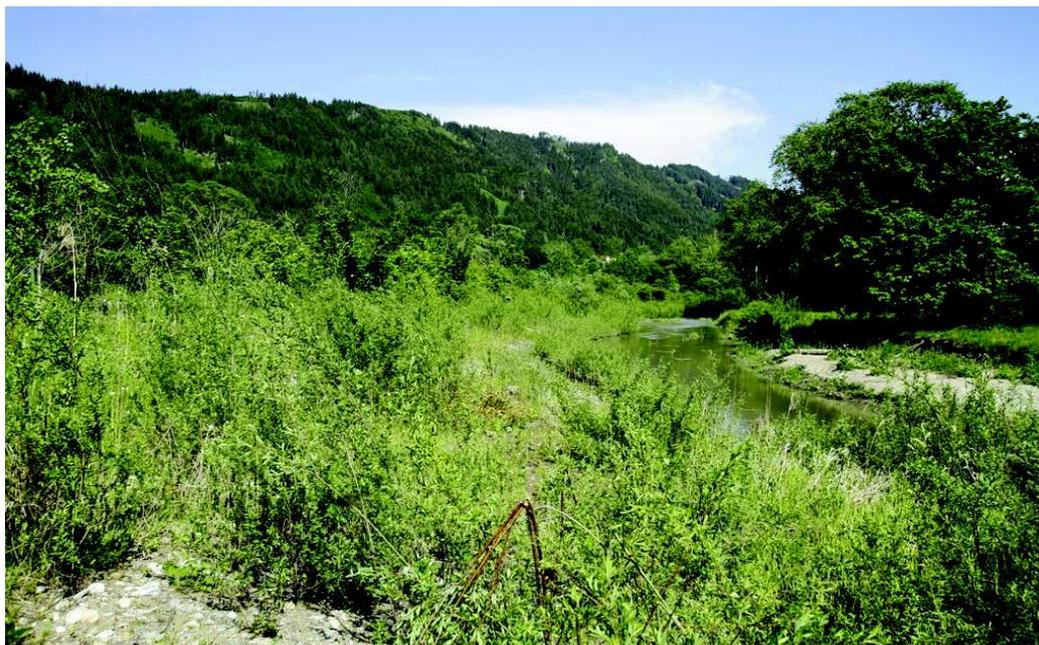
Abbildung 13 Aufweitung bei Hochwasser

Der Seitenarm war fast das ganze Jahr über kaum durchflossen, meist trocken, nur bei Hochwasser durchflossen. Das Gebiet stellt eigentlich ein optimales Habitat für den Flussregenpfeifer dar. Durch das starke Aufkommen von Weiden ist eine Erhaltung der Qualität nicht zu erwarten. Hier wurde jedoch bereits begonnen über weite Strecken die aufgetretenen Weiden zu dezimieren.

Leichte Erhöhung der Durchflussmenge. Blockfluss an der Einmündung.

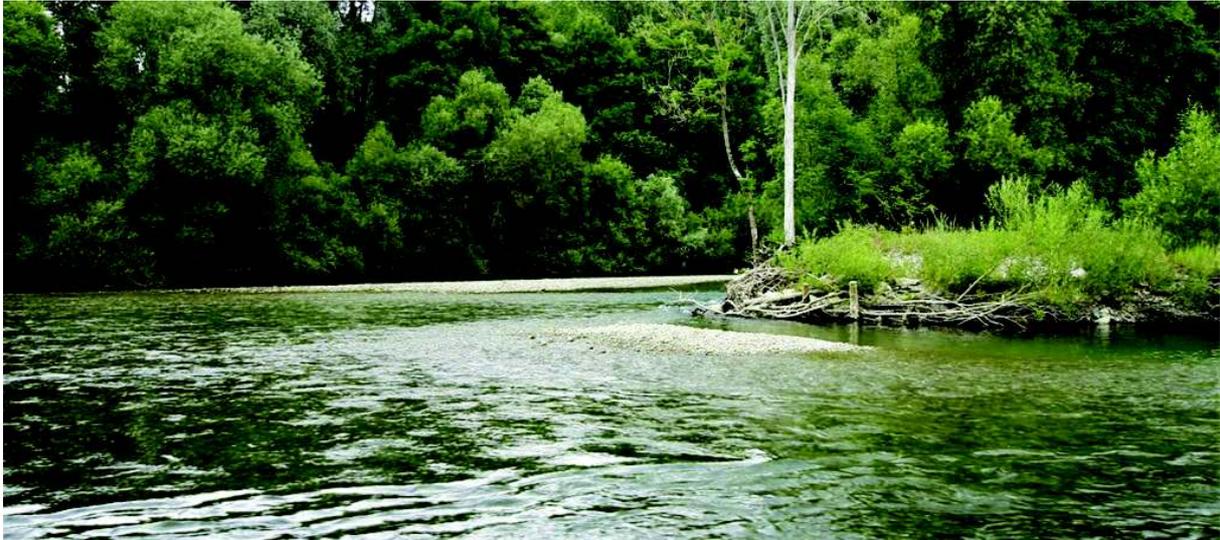
Abbildung 16

Die im Nordteil praktizierte Beweidung erscheint positiv, zumal dadurch das Aufkommen von Vegetation am Gewässerrand vermindert wird. Die Beweidung erfolgt aber erst im Herbst, sodass eine Störung der dort ansässigen Brutvögel nicht gegeben ist. Eine Störung durch menschliche Aktivitäten ist ebenfalls kaum gegeben da der Zugang eingezäunt ist. Am Anfang und Ende der Einmündung entstehen im Hauptarm der Mur Schotterbänke.

Einmündung mit entstehenden Schotterbänken.

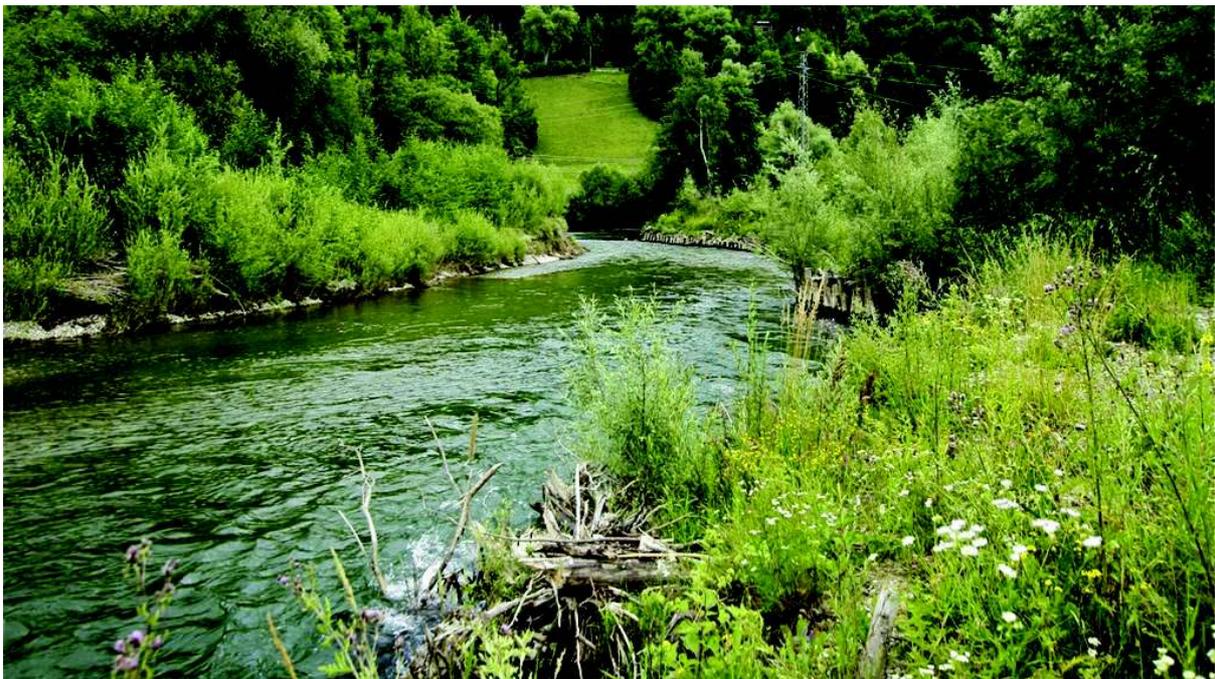
Abbildung 16 : Aufweitung St. Peter Nord 2017, Beobachtungspunkt 5.

Bei der Aufweitung sind die Ufer und damit das Nahrungshabitat für den Flussuferläufer von zunehmendem Weidenbewuchs bedroht. Ein geeigneter Steilabbruch für den Eisvogel ist vorhanden.

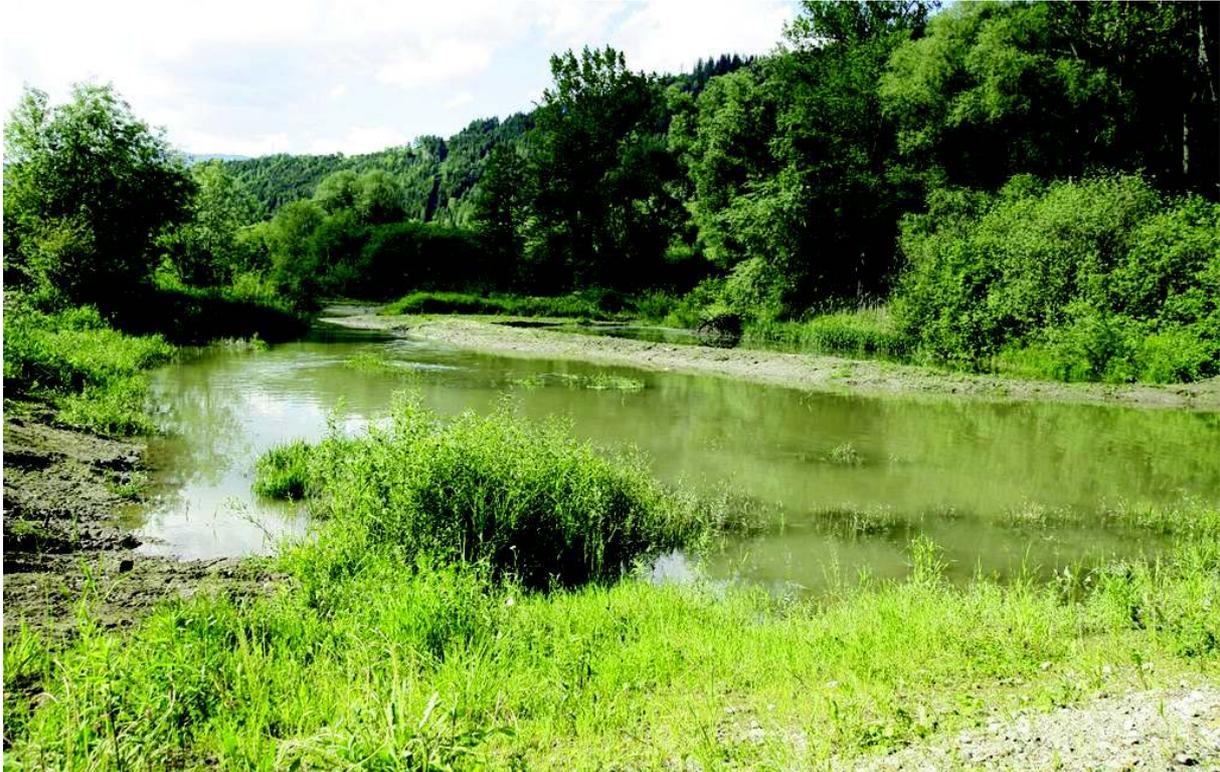
Abbildung 18

Aspekt des verlandeten Seitenarmes im südlichen Projektgebiet 2019, nach Durchführung von Maßnahmen.

Im südlichen Projektgebiet wurde 2017 eine zunehmende Verlandung festgestellt. Infolge von Hochwässern kam es zu Ablagerungen von feinsandigem Substrat. Als Maßnahme wurden im Seitenarm zwei Teilbereiche so gestaltet, dass permanente Tümpel entstanden sind. Die Fläche ist während der nächsten Jahre zu beobachten, wie sich diese im Rahmen der Flusssdynamik erhalten.
