**After - LIFE - Monitoring:  
Obere Mur**

**Alpen-Kammolch, Gelbbauchunke**

Bearbeitung:  
Mag.<sup>a</sup> Jördis Kahapka  
PD Dr. Werner Holzinger

Datum:  
14. November 2018

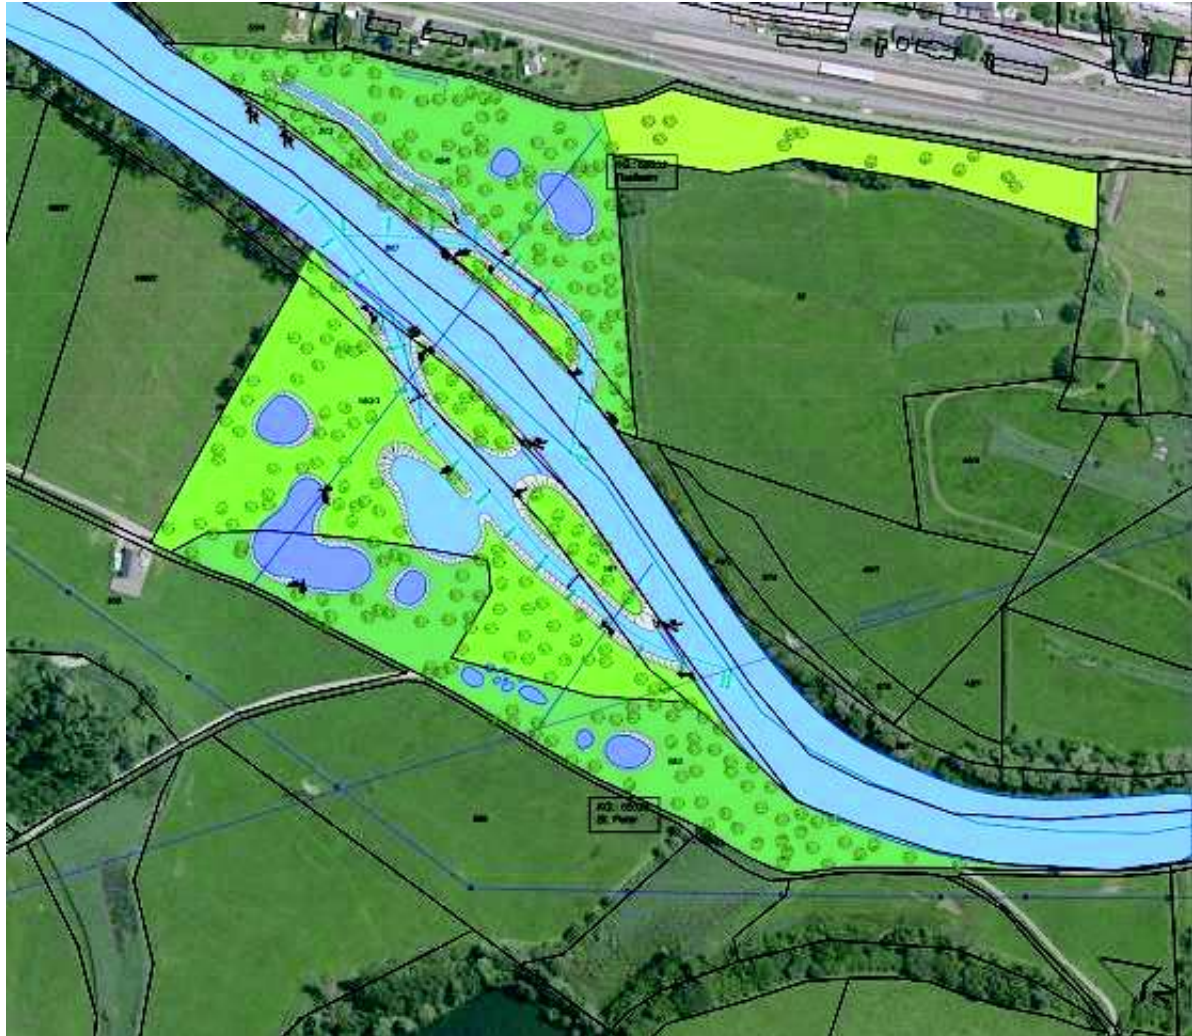
Abbildung 7: Maßnahmenplanung (freiland Umweltconsulting 2014) St. Peterer Au.

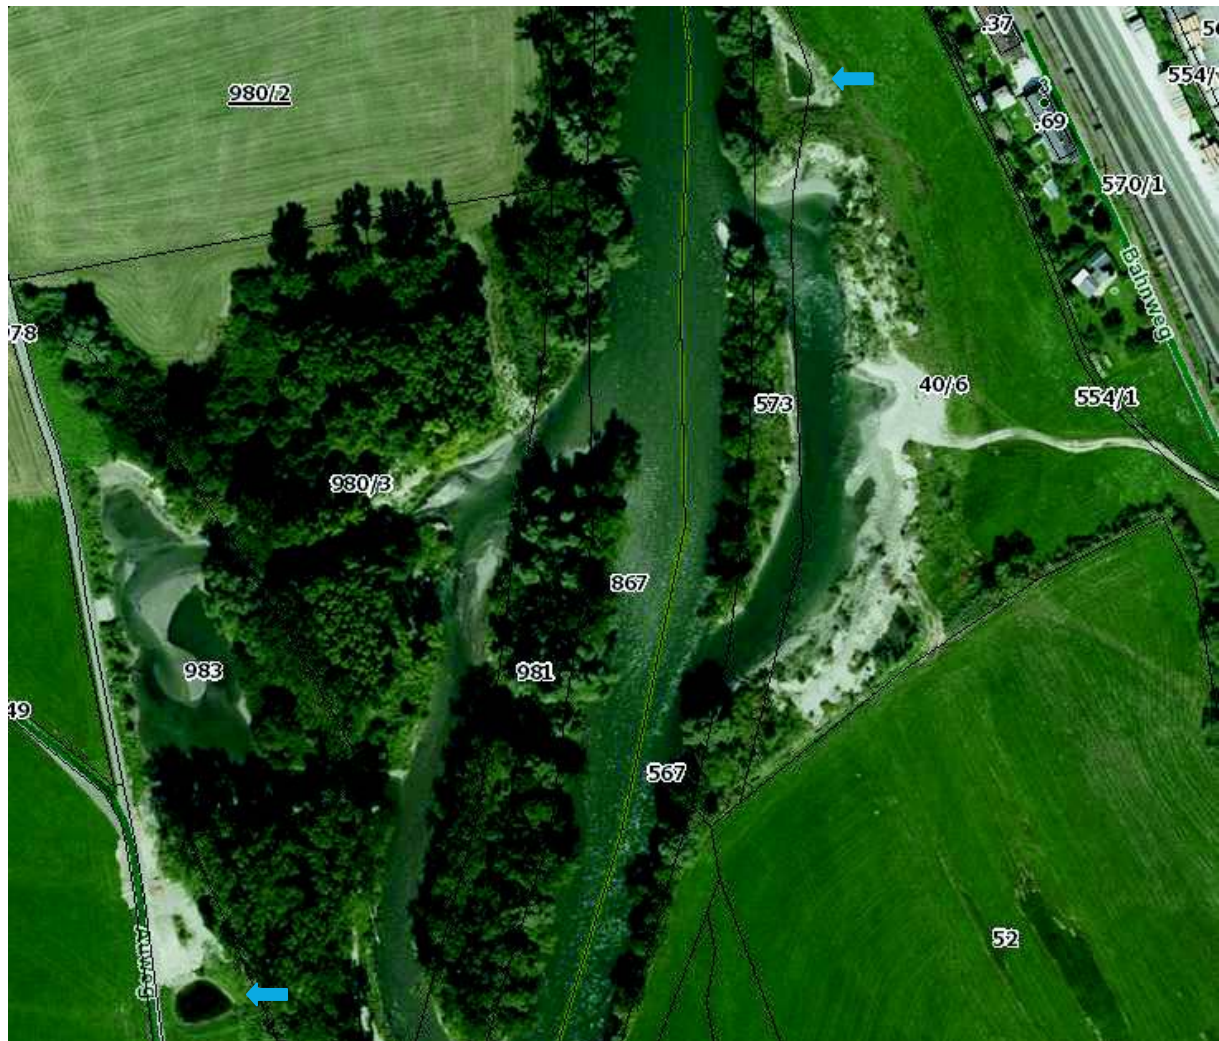
Abbildung 8: Blaue Pfeile: Lage der Stillgewässer aus dem Life+ Projekt in der St. Peterer Au (Quelle: [www.gis.steiermark.at](http://www.gis.steiermark.at)).

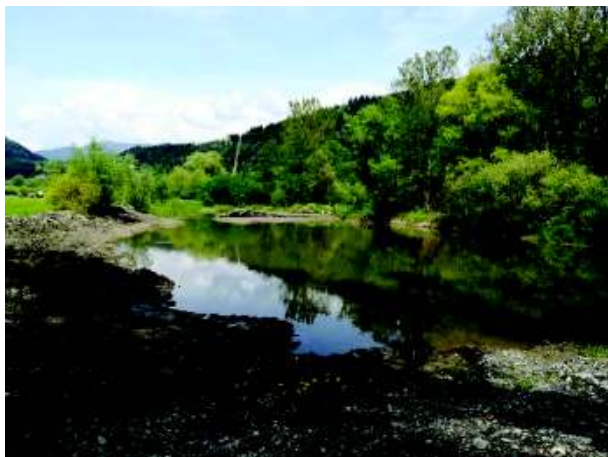
Abbildung 27: Seitenarm am rechten Murufer ist durchflossen und wurde 2018 ausgebaggert, das im Jahr 2015 geschaffene Stillgewässer ist verschwunden (Foto: Kahapka/Ökoteam).

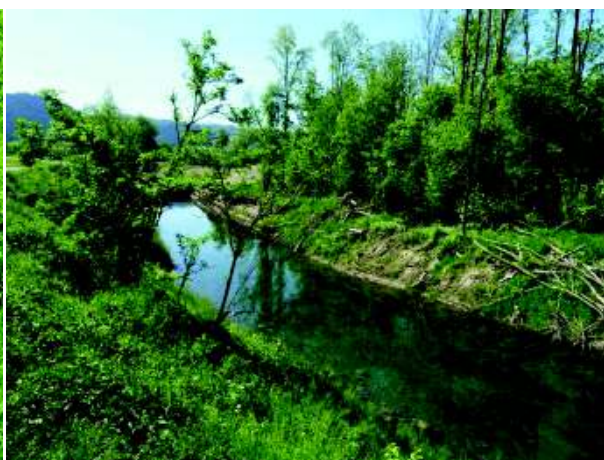
Abbildung 54: Totarm am nördlichen Ende des Maßnahmengebietes im Jahr 2015 nach Umsetzung der Maßnahme anstelle des ehemals temporär wasserführenden Kleingewässers (vgl. linkes Bild). (Foto: Schlosser/Ökoteam).

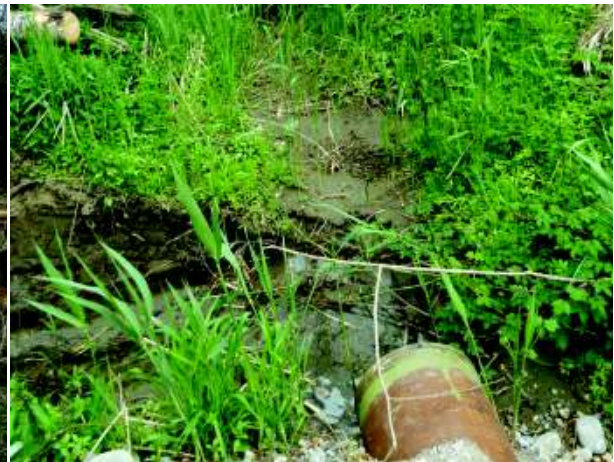
Abbildung 59: Blick in Richtung des ehemals wasserführenden Kleingewässers (siehe linkes Bild), welches nach Maßnahmenumsetzung zum Zeitpunkt der Begehungen ab Mai 2014 ausgetrocknet war. (Foto: Schlosser/Ökoteam)

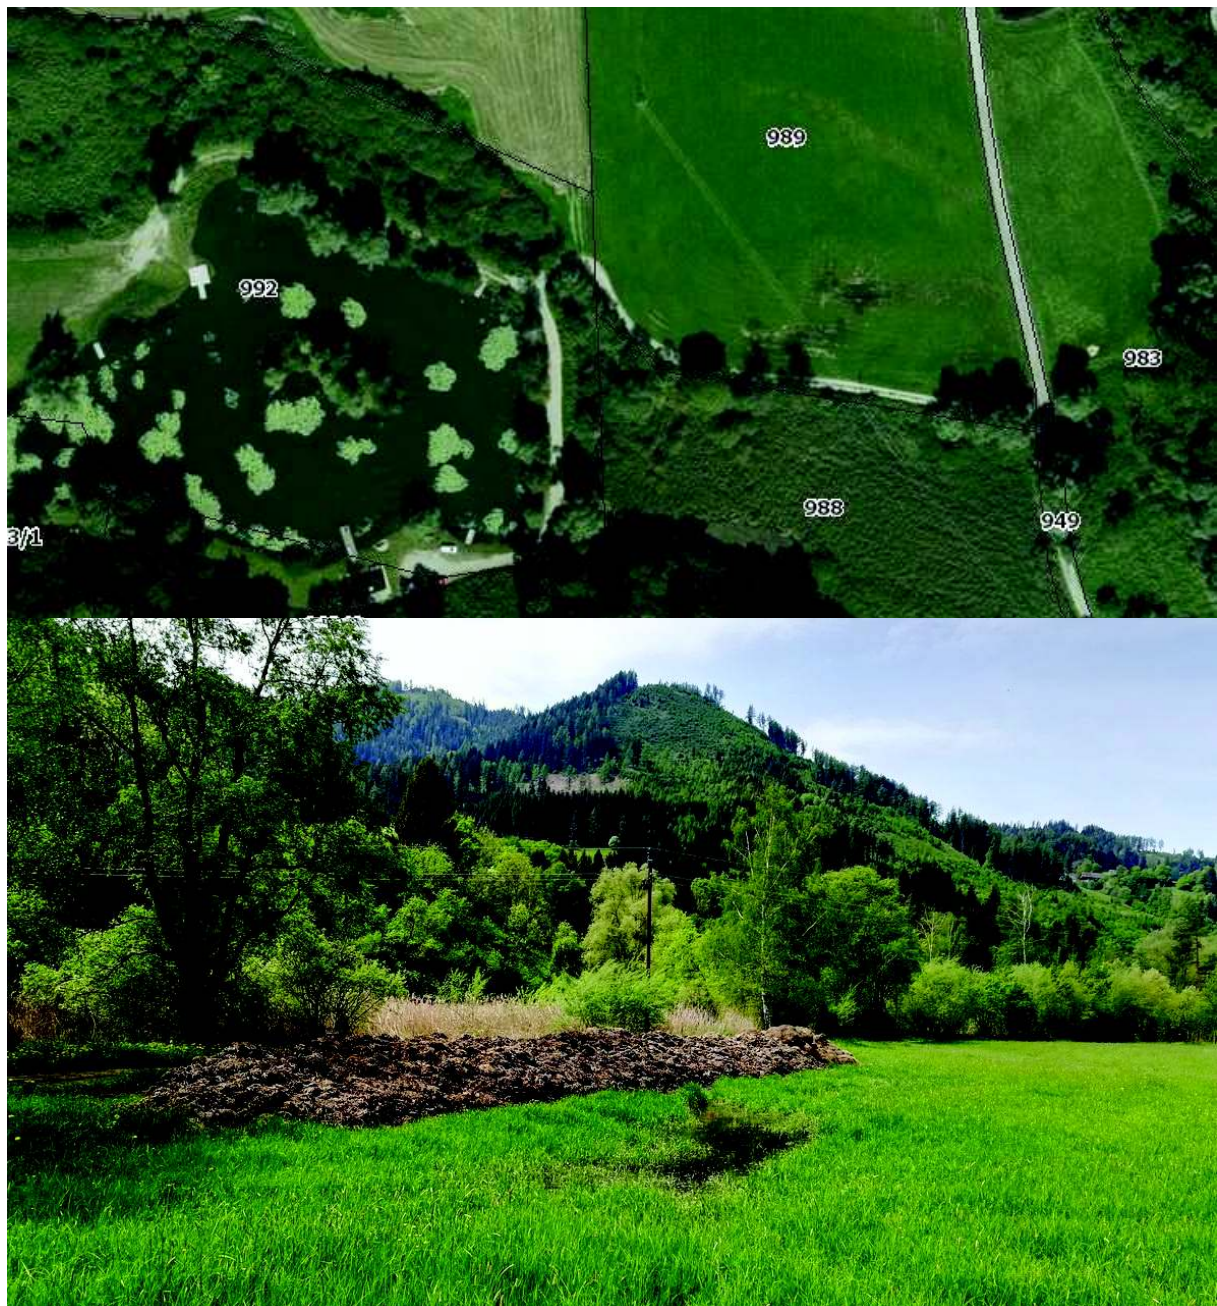
Auf Parzelle Nr. 989, KG 65028 wurde die Lagerung von Festmist dokumentiert, in dessen Umfeld ein Tümpel aus Jauche entstanden ist, der ohne den starken Nährstoffeintrag ein passender Laichlebensraum für Gelbbauchunke wäre.

Abbildung 77: Festmistlagerung & Jauchetümpel auf Parz. Nr. 989, KG 65028

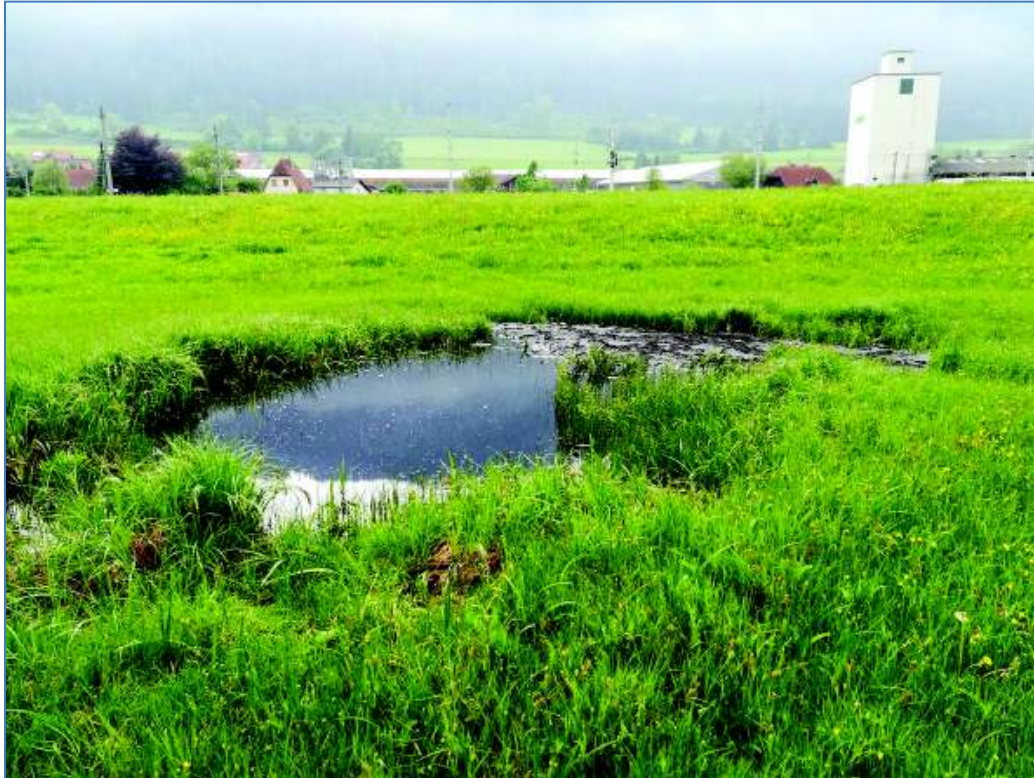
Ein ähnliches Szenario wurde am linken Murofer dokumentiert, wo auf den Parzellen 45 und 40/7 in der KG 65032 ein Tümpel aus Jauche vorgefunden wurde.

Abbildung 78: Jauche-Tümpel auf den Parzellen 45 und 40/7 in der KG 65032 Thalheim im Jahr 2018.

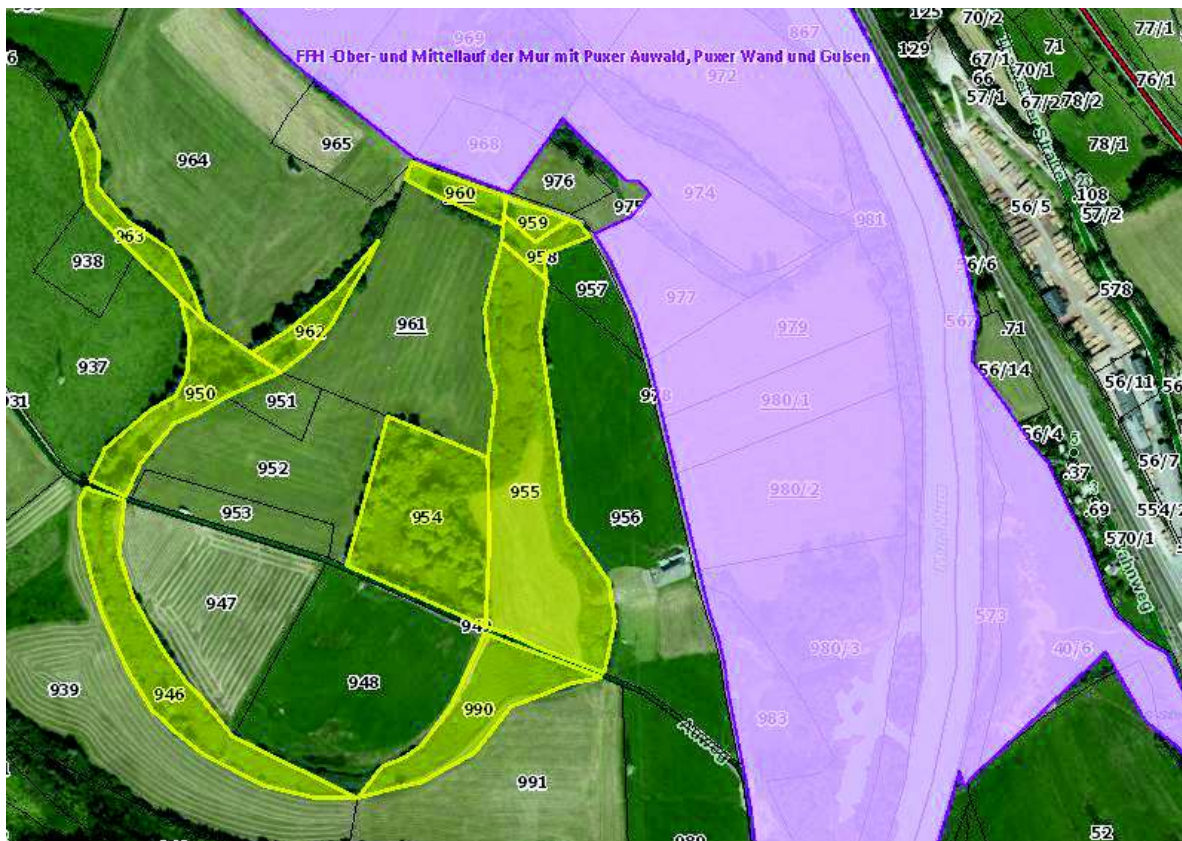
Abbildung 80: Vorschlag zur Natura 2000 Gebietserweiterung um den Mur-Altarm Pichl (Kartengrundlage: [www.gis.steiermark.at](http://www.gis.steiermark.at)).

Derzeit liegen einige Parzellen, welche hochwertige Laichgewässer bzw. wichtige Landlebensräume für alle vorkommenden Amphibienarten beherbergen, nicht im Natura 2000 Gebiet. Keiner der Nachweise von Gelbbauchunke oder Alpen-Kammolch in der St. Peterer Au aus den Jahren 2010 bis 2018 liegt innerhalb der Natura 2000 Gebietsgrenzen. Aus diesem Grund wird eine Gebietserweiterung um den Mur-Altarm Pichl, die nassen Wiesen südlich des Auweges sowie mehrerer Parzellen am linken Murufer vorgeschlagen:

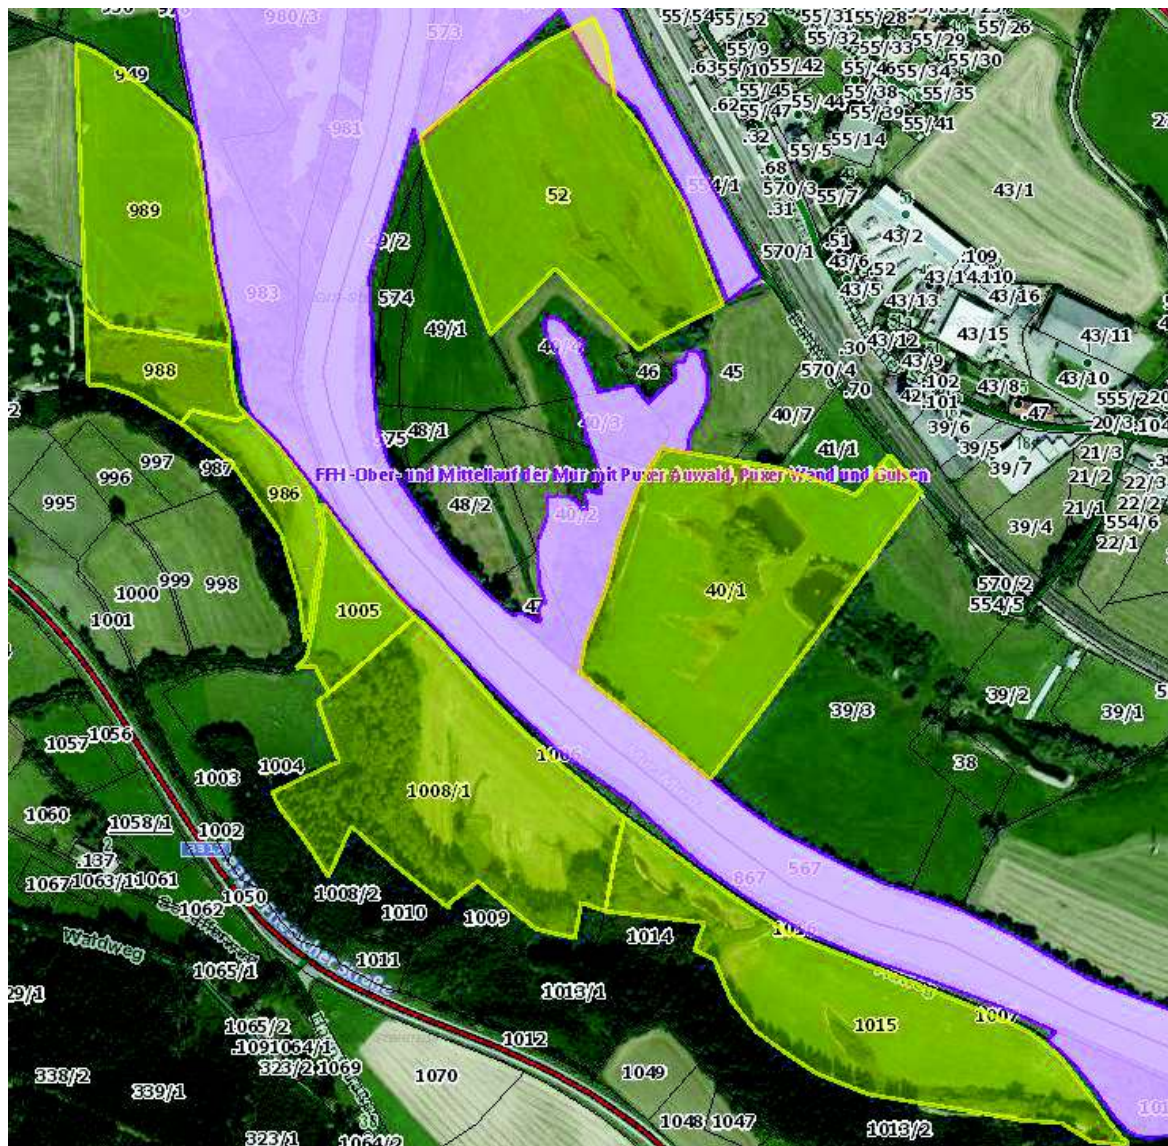
Abbildung 84: Vorschlag zur Natura 2000 Gebietserweiterung die nassen Wiesen südlich des Auweges und nördlich der Mur (Quelle: [www.gis.steiermark.at](http://www.gis.steiermark.at)).

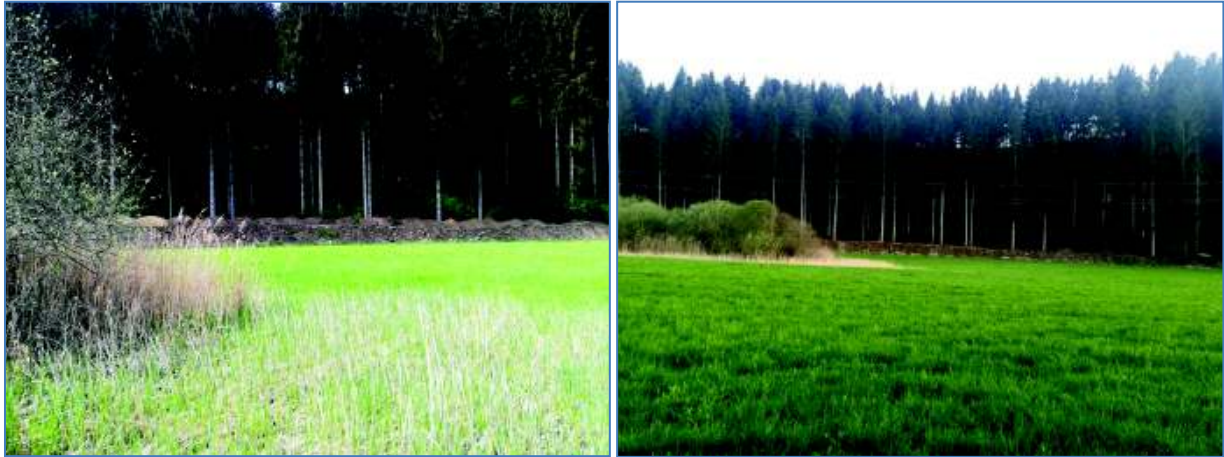
Abbildung 87: Neu errichtete Forststraße im Jahr 2018 im Süden von Parzelle 1015, Böschung reicht bis ans Gewässer heran (Foto: Kahapka/Ökoteam).
