ENDBERICHT

PROKJEKT: Ökologische Begleitplanung und Dokumentation der Erstbesiedelung der neu angelegten bzw. reaktivierten Gewässer durch Amphibien im Rahmen des Projekts „NaturErLebensRaum Hörfeld-Moor“. Endbericht Projektteil Amphibien (Orda-Dejtzter Christine): Probst, R., Orda, Ch., Hochleitner, P. & Krainer, K. 2019: Konzeption und Umsetzung von avi- und herpetofaunistischen Entwicklungsmaßnahmen im NATURA 2000 Gebiet Hörfeldmoor Steiermark - Naturerlebnis Hörfeldmoor. Naturparkverein Zirbitzkogel Grebenzen. Mit finanzieller Unterstützung von Land Steiermark und EU.

GEBIET: Europaschutzgebiet Nr. 10 „Hörfeld, Steiermark“ (AT2207000)

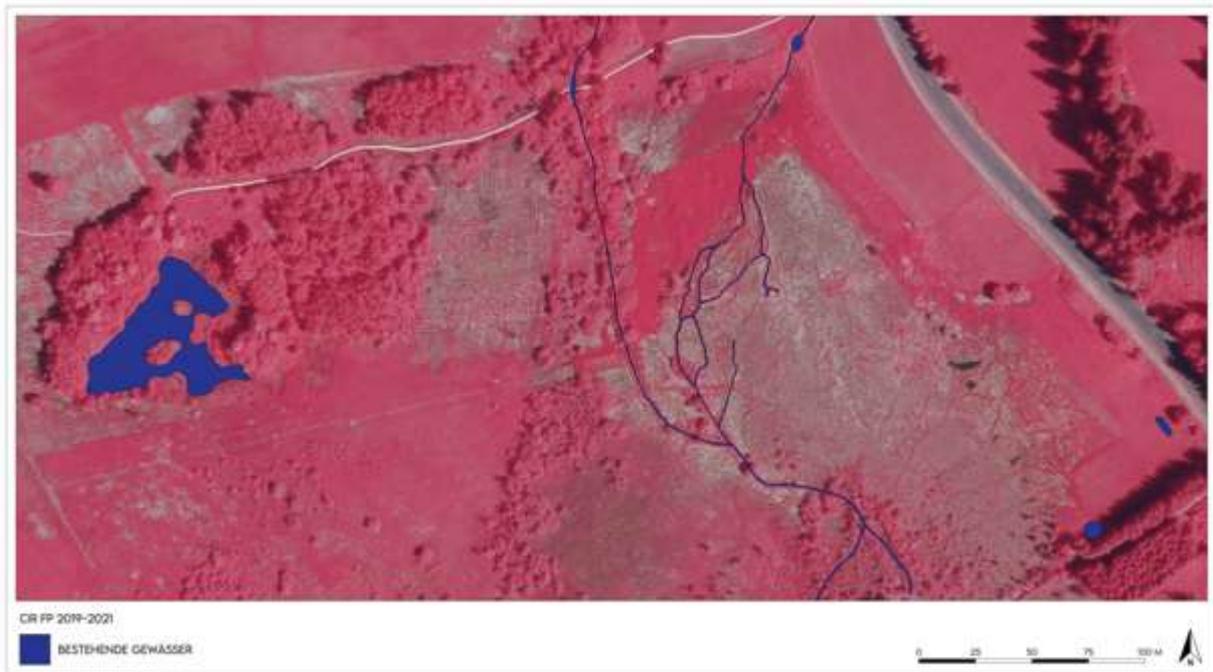
ABB. 03: Renaturierungsmaßnahmen im nördlichen Bereich des Hörfeld-Moor Steiermark. Entfernung von Fichtenbeständen und Strauchgesellschaften zur Schaffung neuer aquatischer Lebensräume zur Stärkung der avi- und herpetofaunistischen Artenvielfalt (CIR-Flugperiode 2019-2021).

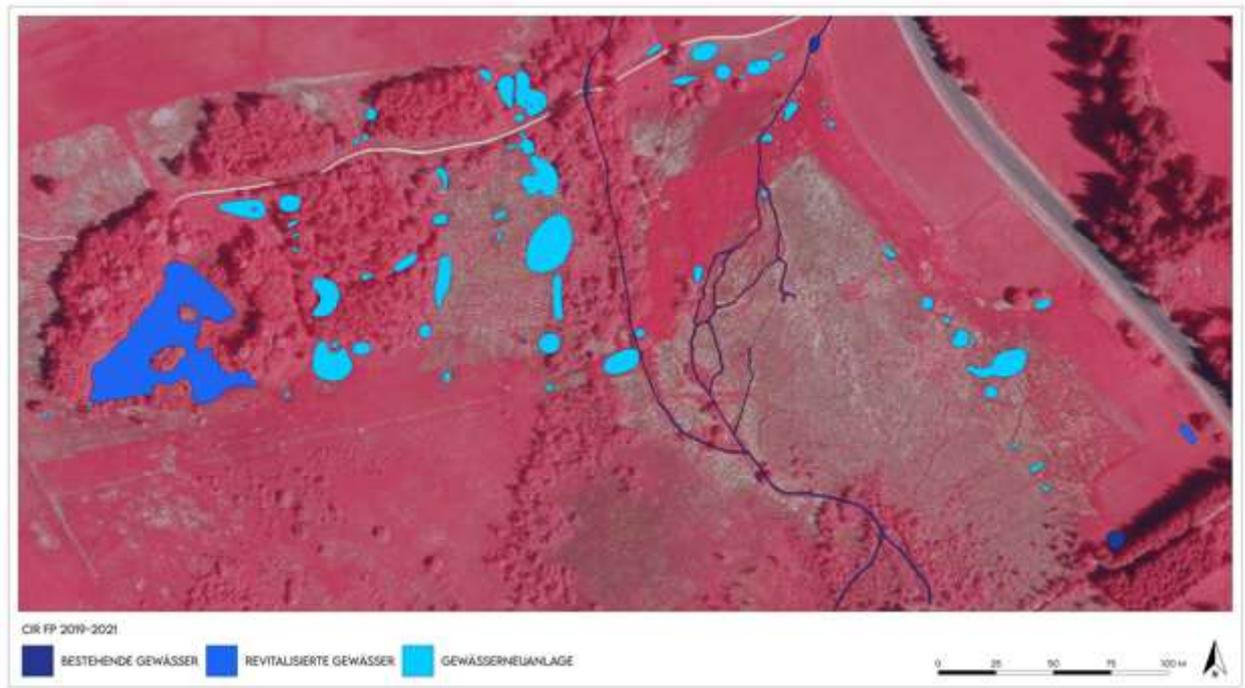
ABB. 04: Renaturierungsmaßnahmen im nördlichen Bereich des Hörfeld-Moor Steiermark. Revitalisierung verlandeter Wasserflächen und Neuanlage potentieller Fortpflanzungsgewässer für Amphibien (CIR-Flugperiode 2019-2021).

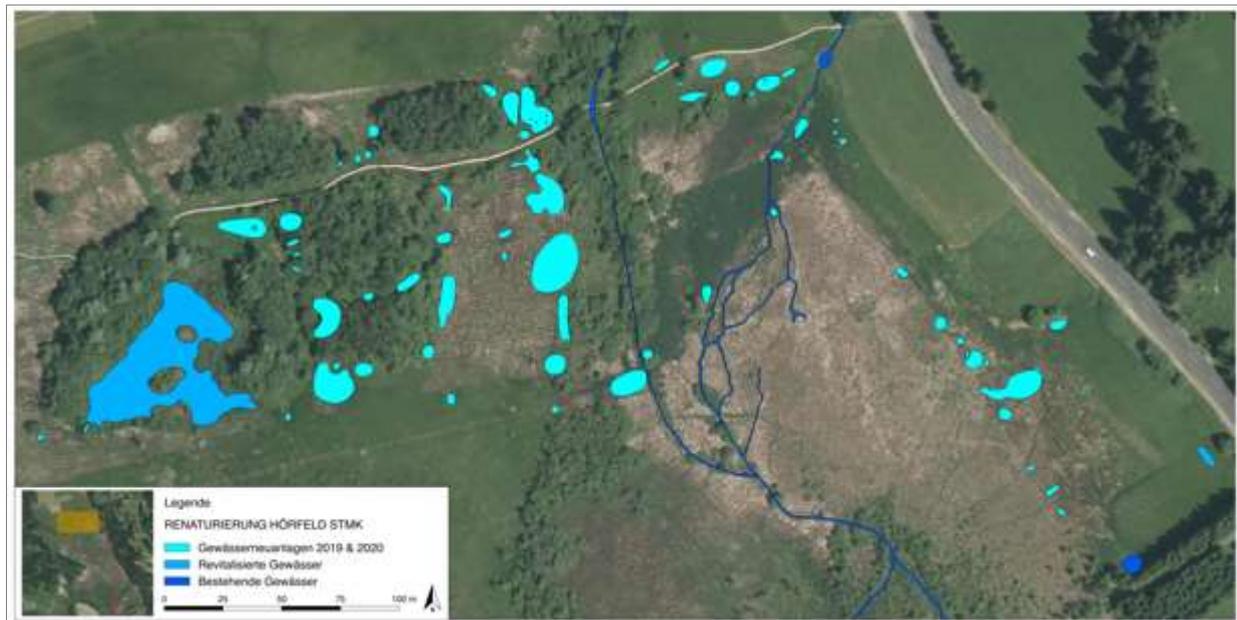
ABB. 05: Renaturierung Europa-Vogelschutzgebiet und FFH-Gebiet Nr. 10 Hörfeld Steiermark - Detailkarte Gewässerkomplex Hörfeld-Nord. Darstellung der Gewässerneuauflagen (hellblau), revitalisierten Gewässerkomplexe (mittelblau) und vor den Maßnahmen bestehenden Wasserflächen (dunkelblau).

Im nördlichen Bereich wurden primär Gewässerstrukturen für die prioritären FFH-Richtlinie Anhang II und IV gelisteten Arten *Bombina variegata* (Gelbbauchunke) und *Triturus carnifex* (Alpen-Kammolch), sowie für die FFH-Richtlinie Anhang IV Art *Hyla arborea* (Europäischer Laubfrosch) angelegt. Bereits im Jahr 2017 konnten im Hörfeldteich (HF_100) bzw. unmittelbaren räumlichen Umfeld alle drei genannten Arten nachgewiesen werden, wodurch die Anlage räumlich naheliegender Gewässer die schrittweise Ausbreitung, vom Hörfeldteich ausgehend, begünstigt. Unter Berücksichtigung der aquatischen und terrestrischen Lebensraumanforderungen der Schlüsselarten wurden daher im nördlichen Bereich des Moores zahlreiche neue Gewässer errichtet. Im Detail wurden für *Bombina variegata* und *Hyla arborea* zahlreiche gut besonnte Kleingewässer (<10 m²) mit abgeflachten Ufern und einer maximalen Gewässertiefe von 1-2m angelegt wie beispielsweise die Wasserflächen HF_027, HF_029, HF_030, HF_044 oder HF_046. Größere potentielle Fortpflanzungsgewässer (5-25 m²) für den Alpen-Kammolch, mit einer Mindesttiefe von 1m, wurden in unmittelbarer Nähe zum Hörfeldteich errichtet, beispielsweise die Flächen HF_27, HF_031, HF_32 oder HF_036. Bei den Kartierungen im Jahr 2020 konnte die natürliche Sukzession und Ausbildung von Ufer-, Wasser- und Unterwasservegetation in den zuvor genannten Maßnahmeflächen für *Triturus carnifex* dokumentiert werden, welches für eine zukünftige artspezifische Reproduktion in den Gewässern positiv zu bewerten ist.

Eine Revitalisierung des Hörfeldteiches wurde aufgrund der zunehmenden Verlandung und immer kleiner werdenden offenen Wasserfläche ebenfalls durchgeführt, um den Lebensraum der darin lebende Alpen-Kammolch Population auf Sicht zu erhalten. In die revitalisierenden Maßnahmen im nordöstlichen Bereich der Fläche HF_0100 inbegriffen waren die Eintiefung des

bestehenden Gewässers mit einer Maximaltiefe von rund 3 Metern, kleinräumige Entfernung von Bodenschlamm, Abflachung der Uferbereiche, sowie Entfernung verlandeten Materials zur Vergrößerung der tatsächlichen Wasserfläche.

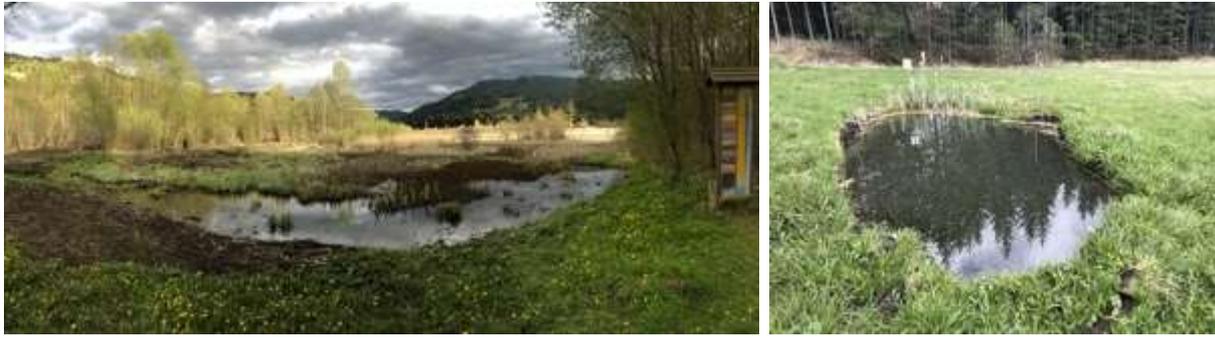
ABB. 07: Revitalisierte Wasserflächen im nördlichen Bereich des Hörfeld-Moor Steiermark. Hörfeldteich HF_100 (links) und ÖNB-Tümpel HF_068 (rechts).

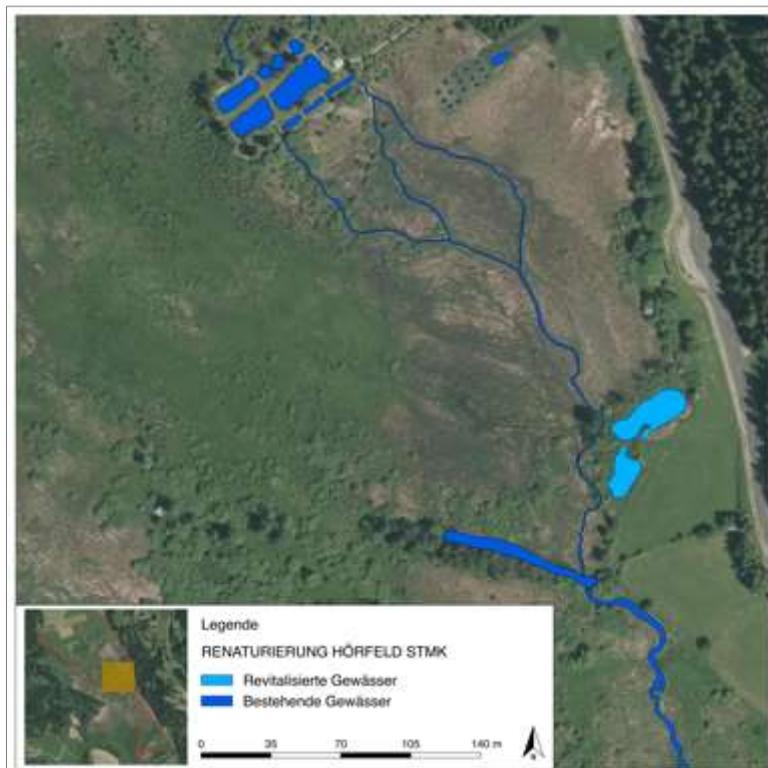
ABB. 08: Renaturierung Europa-Vogelschutzgebiet und FFH-Gebiet Nr. 10 Hörfeld Steiermark - Detailkarte Gewässerkomplex Hörfeld-Mitte. Darstellung der revitalisierten Gewässerkomplexe (mittelblau) und vor den Maßnahmen bestehenden Wasserflächen (dunkelblau).

Zur Erhaltung und Unterstützung der bereits nachgewiesenen Amphibienfauna im Bereich des Haslerteiches wurden große Teilbereiche des Gewässers revitalisiert. Der stark verlandete und von Gehölz dominierte östliche Bereich wurde von übermäßigem Gebüsch befreit, das Stillgewässer auf eine Maximaltiefe von ungefähr 3 Meter eingetieft und anfallendes Totholz in das Gewässer eingebracht. Zusätzlich wurde der gesamte östliche Uferbereich deutlich abgeflacht, um den Amphibien ein erleichtertes Ab- und Zuwandern zu ermöglichen. Die damit eingehende aquatische Nischenbildung von flachen, besonnten Uferzonen und tiefen, wenig verkrauteten Wasserstellen dient der Unterstützung und Verbesserung der nachgewiesenen Laichgesellschaft von *Bufo bufo* (Erdkröte) und *Rana temporaria* (Grasfösch) im Gewässerkomplex HF_087 und HF_088 (Haslerteich).

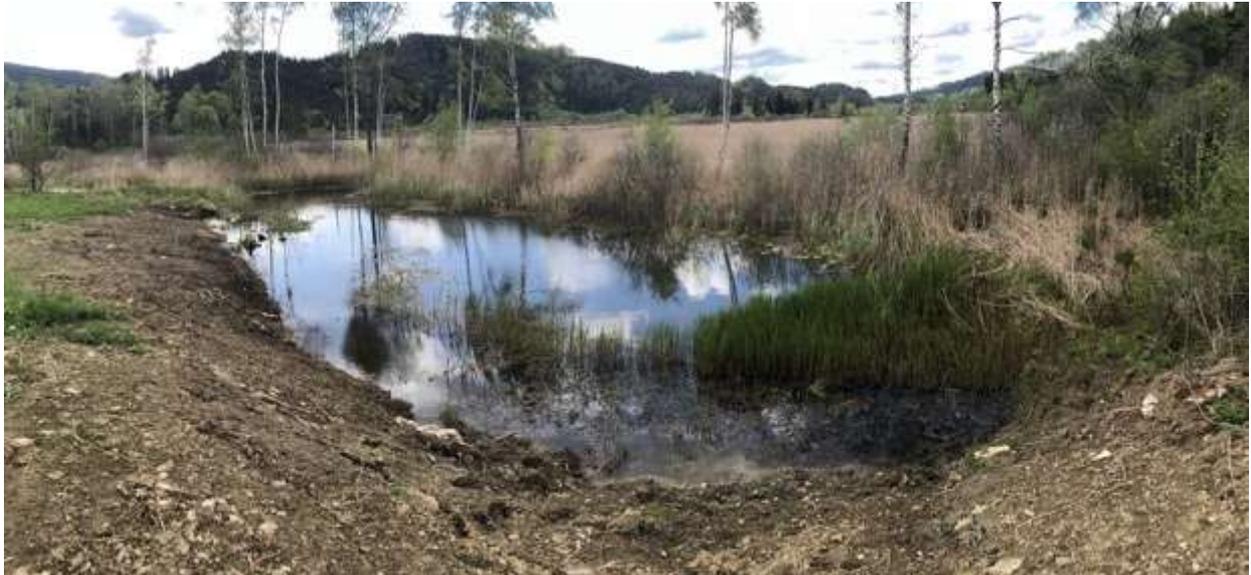
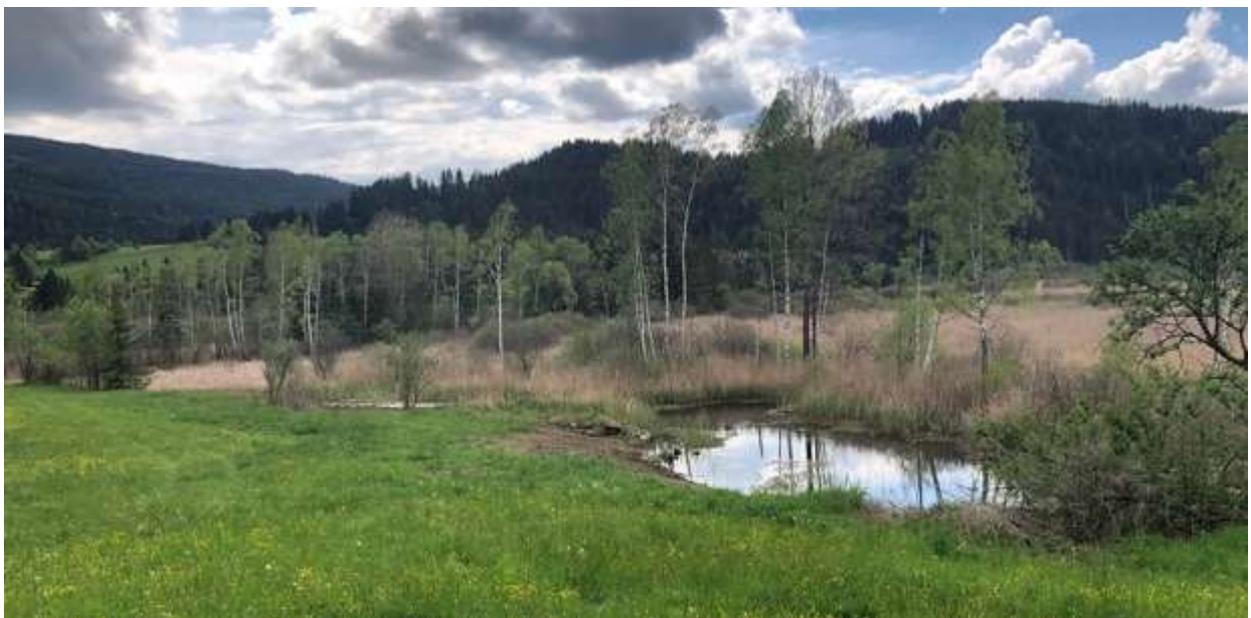
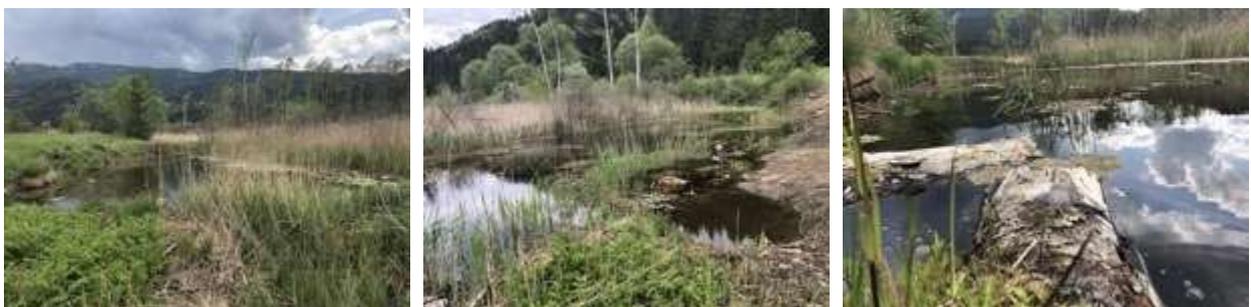
ABB. 09: Revitalisierungsmaßnahmen des Gewässerkomplexes HF_087 und HF_088 (Haslerteich). Entfernung von Gebüsch im östlichen Bereich der Fläche, Schaffung seichter Uferbereiche und offener Tiefstellen, sowie Einbringung von Totholz.

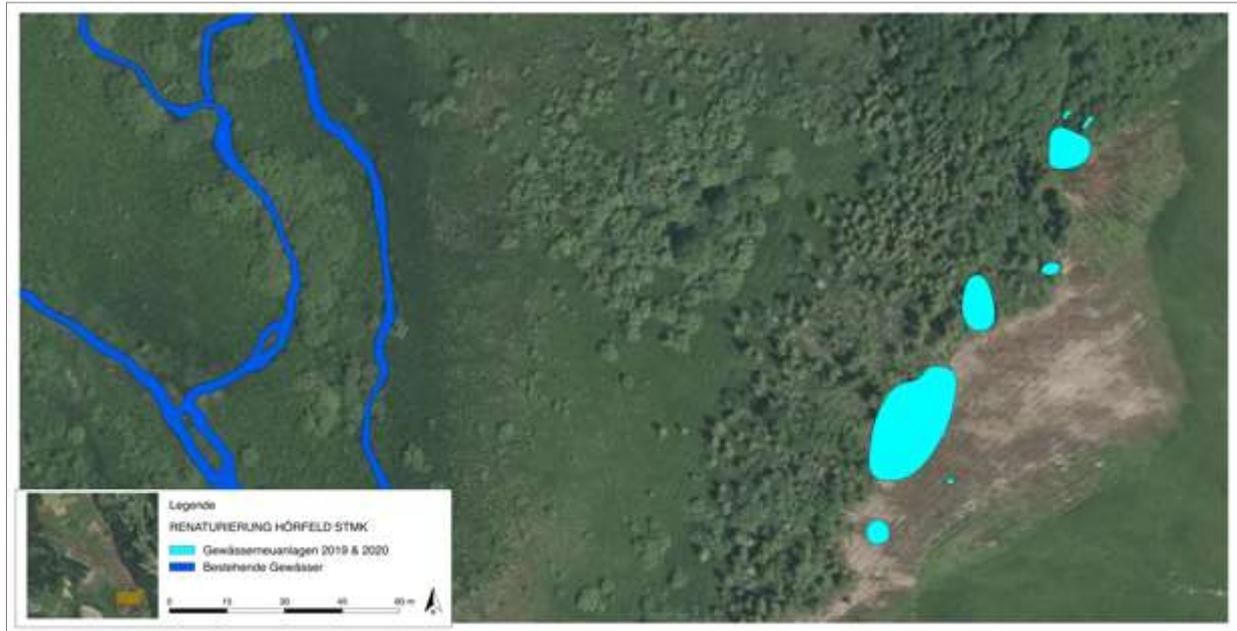
ABB. 10: Renaturierung Europa-Vogelschutzgebiet und FFH-Gebiet Nr. 10 Hörfeld Steiermark - Detailkarte Gewässerkomplex Hörfeld-Süd. Darstellung der Gewässerneuanlagen (hellblau) und vor den Maßnahmen bestehenden Wasserflächen (dunkelblau).

Aufgrund der fehlenden Präsenz von potentiellen aquatischen Lebensraum- und Fortpflanzungskomplexen im südlichen Bereich des Moores wurden, nach der Entfernung von Fichtenforstbeständen und Strauchvegetation, 8 Wasserflächen unterschiedlicher

Größe, Tiefe und Besonnungsintensität geschaffen. Die Gewässerneuanlagen liegen in unmittelbarer Nähe der ehemaligen entwässernden Streifenpfluggräben, welche bereits im Jahr 2017 als Reproduktionsflächen für *Rana temporaria* (Grasfrosch) fungierten. Aufgrund der geringen Wanderdistanz ist daher mit einer raschen Besiedelung der neuen Wasserflächen durch Amphibien zu rechnen.

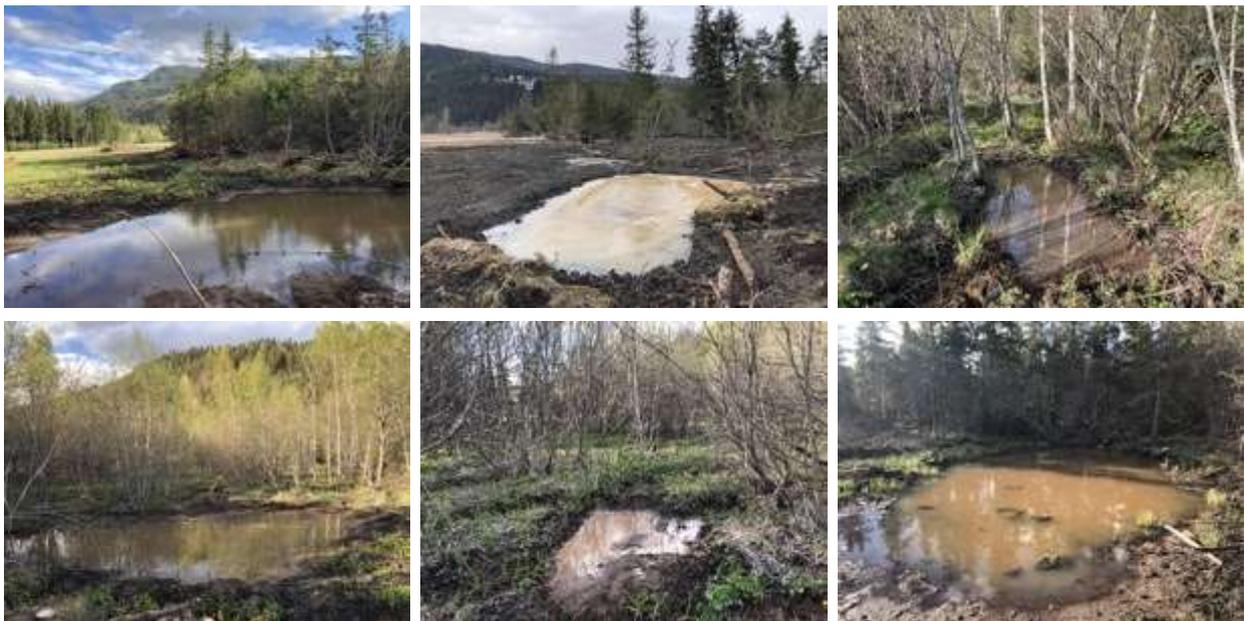
ABB. 11: Einige Gewässerneuanlagen im südlichen Bereich des Hörfeld-Moor Steiermark.

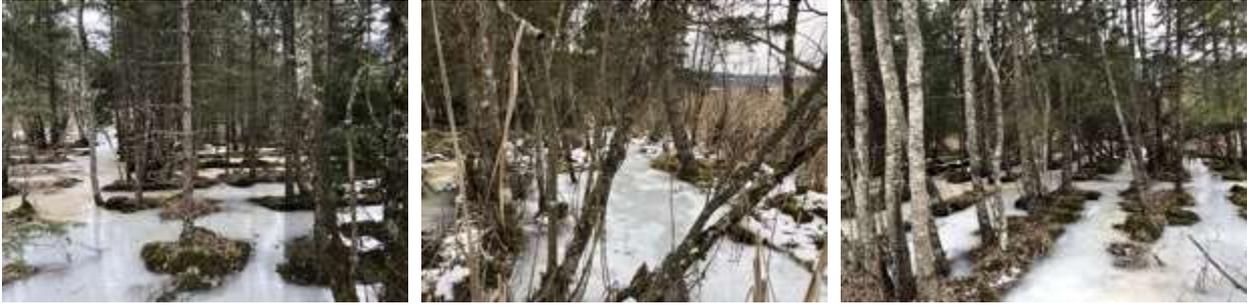
ABB. 12: Entwässernde Streifenpfluggräben im südlichen Bereich des Moores als bekannte Reproduktionsflächen von *Rana temporaria* (Grasfrosch).

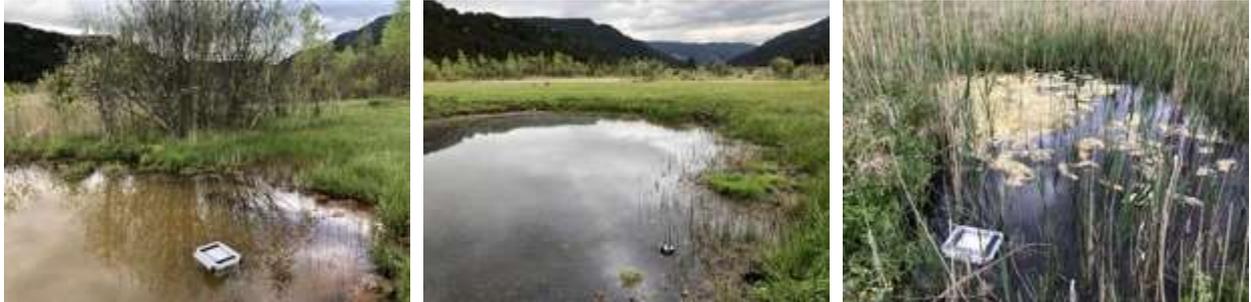
ABB. 17: Reusenfang in den Gewässerneuanlagen mittels Kasten- und Flaschenreusen in Abhängigkeit von der vorherrschenden Gewässertiefe

Die Dokumentation der Besiedelung und Annahme der Gewässerneuanlagen und revitalisierten Wasserflächen durch Amphibien wurde vom Frühjahr 2019 bis Herbst 2020, an insgesamt 9 Kartierungstagen durchgeführt. Zur Erfassung der Amphibienfauna und erfolgreichen Reproduktion wurden Laichaggregate, Kaulquappen, sowie juvenile und adulte Individuen aufgenommen. Zur Erfassung wurden die folgenden Methoden angewendet: Sichtbeobachtung, Akustisches Verhören, Kescher-, Hand- und Reusenfang.

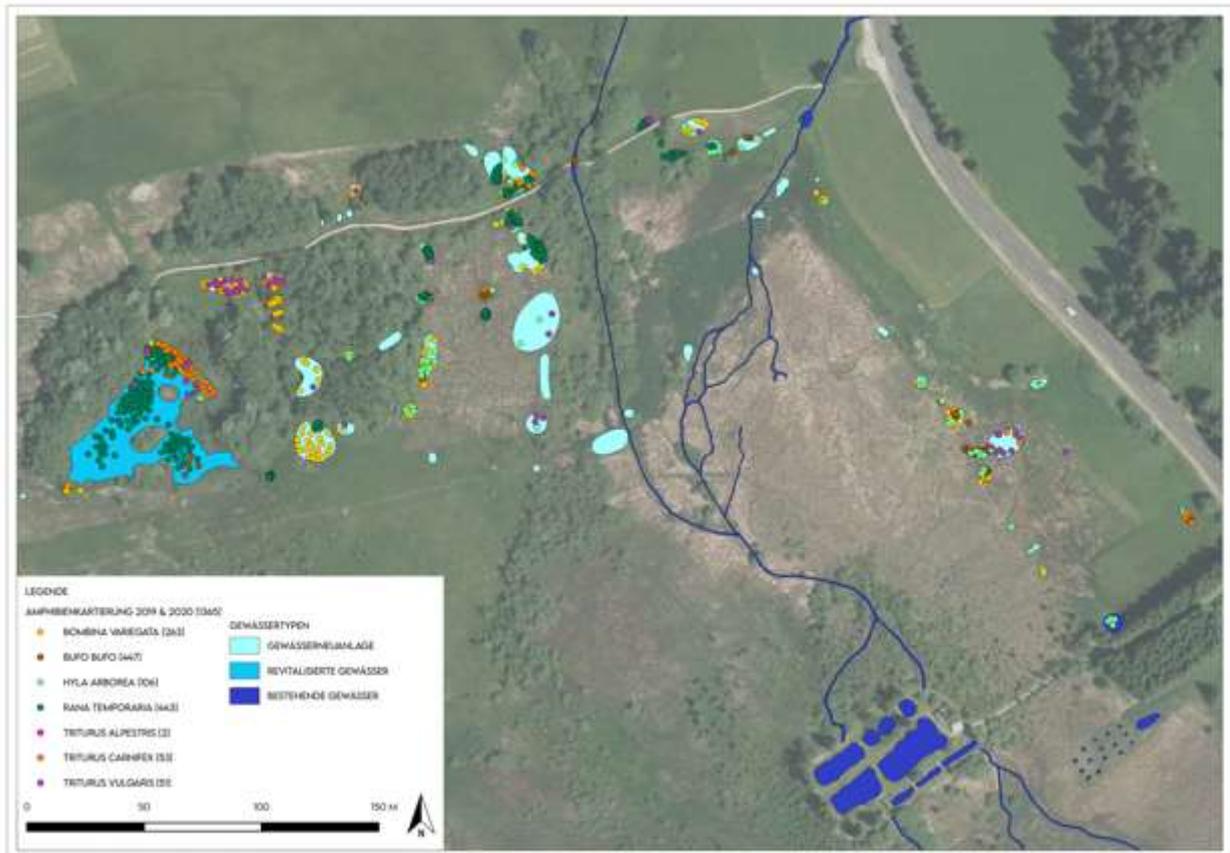
ABB. 20: Annahme der neu geschaffenen und revitalisierten Wasserflächen durch juvenile und adulte Amphibien im nördlichen Bereich des Moores.

ABB. 20 und ABB. 21 zeigen die Annahme der Gewässer durch Amphibien dargestellt als beobachtete Gesamtindividuenzahlen adulter und juveniler Tiere im Rahmen der Kartierungsarbeiten im Jahr 2019 und 2020. Es konnten in insgesamt 49 Gewässerneuanlagen und allen vier revitalisierten Wasserflächen Amphibien (Adult, Juvenil) nachgewiesen werden. Die erfolgreiche Reproduktion der beiden Explosivlaicher, in Form von Laich- und/oder Kaulquappennachweisen, konnte für die Erdkröte in 25 Gewässern (*Bufo bufo*: HF_009, HF_010, HF_022, HF_024, HF_031, HF_032, HF_033, HF_037, HF_041, HF_044, HF_050, HF_057, HF_059, HF_061, HF_062, HF_064, HF_065, HF_066, HF_069, HF_087, HF_088, HF_092, HF_096, HF_097, HF_098) und den Grasfrosch in 41 Flächen (*Rana temporaria*: HF_002, HF_004, HF_005, HF_006, HF_007, HF_008, HF_009, HF_010, HF_011, HF_012, HF_013, HF_014, HF_015, HF_016, HF_017, HF_018, HF_024, HF_025, HF_026, HF_027, HF_031, HF_032, HF_033, HF_036, HF_037, HF_041, HF_042, HF_047, HF_048, HF_057, HF_059, HF_061, HF_065, HF_087, HF_088, HF_089, HF_092, HF_096, HF_097, HF_098, HF_100) dokumentiert werden. Die genauere Betrachtung des Reproduktionserfolges der folglich der FFH-Richtlinie Anhang II und IV gelisteten Arten, *Bombina variegata* und *Triturus carnifex*, erfolgt im Teil 3.2. Schutzgüter.

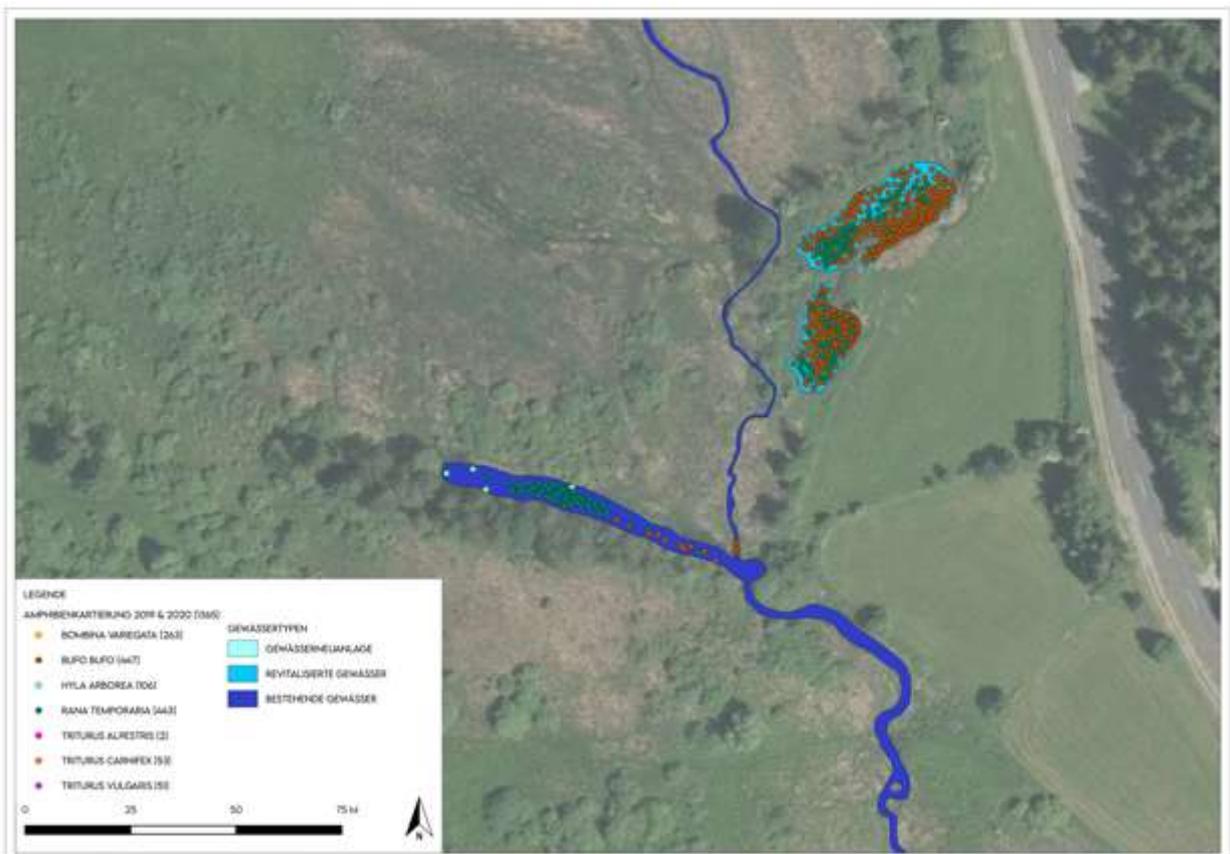
ABB. 21: Annahme der revitalisierten und bestehenden Wasserflächen durch juvenile und adulte Amphibien im Bereich des Haslerteiches.

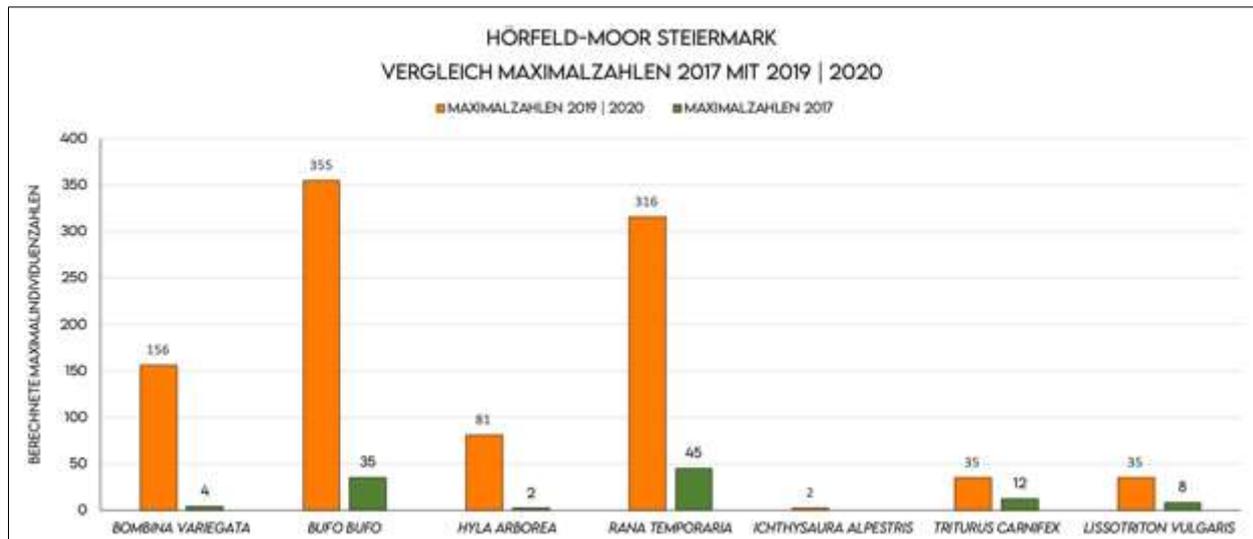
ABB. 23 Vergleich der artspezifisch nachgewiesenen Maximalzahlen vor den Renaturierungs- und Revitalisierungsmaßnahmen im Jahr 2017 (grün) und nach Beendigung des Projektes im Jahr 2020 (orange) im Hörfeld-Moor Steiermark

Die positive Annahme der revitalisierten und neu entstandenen Wasserflächen zeigt sich ebenfalls im Vergleich der artspezifischen Maximalzahlen vom Jahr 2017, vor den Revitalisierungs- und Renaturierungsmaßnahmen, mit dem aktuellen Untersuchungsstand vom Jahr 2020 nach Beendigung des Projektes. Die Berechnung der artspezifisch maximal nachgewiesenen Individuenzahl wurde für das gesamte Gebiet über die komplette Untersuchungsdauer errechnet (Summe der gewässerspezifischen Maximalzahlen jeder Art).

Aufgrund der großen Fläche (45 ha) und schwer auffindbaren wasserversorgten Kleinstlebensräume im Untersuchungsgebiet war die Annahme im Jahr 2017 hinsichtlich höherer Maximalzahlen gegeben. Thematisiert wurde die Dringlichkeit der ökologischen Maßnahmensetzung hinsichtlich der Verbuschung und massiven Verwachsung der vorherrschenden Wasserflächen bis hin zum vollkommenen aquatischen Lebensraumverlust. Die deutliche Steigerung der nachgewiesenen Maximalzahlen im Rahmen der Kartierungsarbeiten im Jahr 2019 und 2020 unterstützen die Wichtigkeit der Schaffung neuer Gewässer und Fortpflanzungshabitate zum Erhalt der Amphibienfauna.

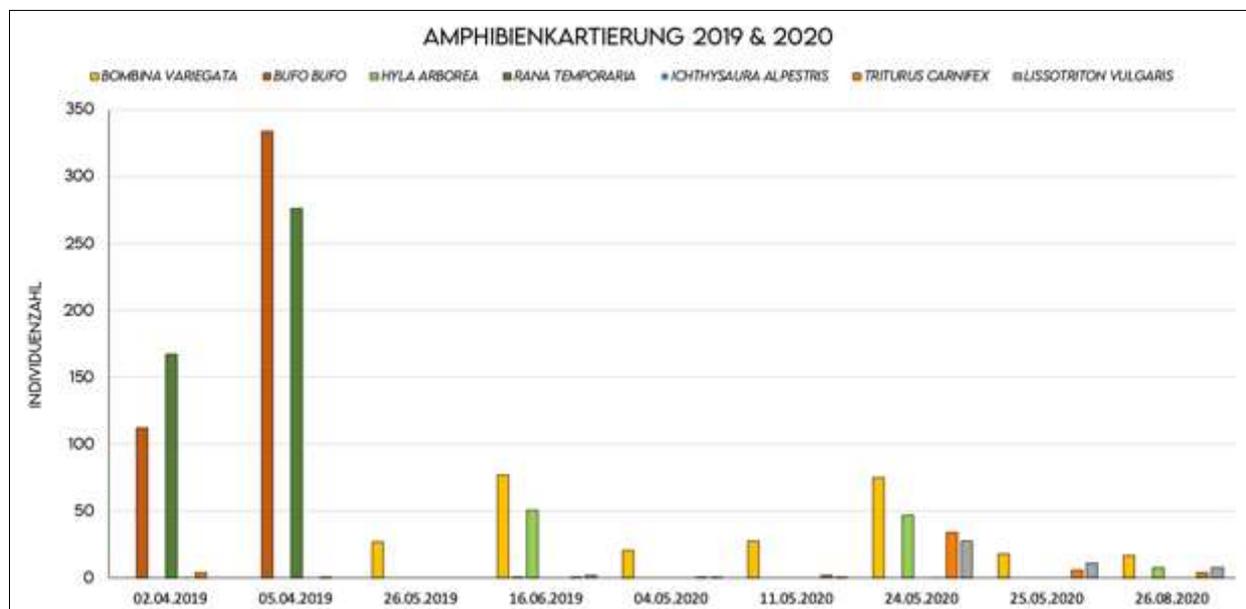
ABB. 24: Amphibienvorkommen im Untersuchungsverlauf dargestellt als beobachtete Gesamtindividuenzahlen.

Im Jahresverlauf von April bis Juni 2019 und Mai bis August 2020 ist die Präsenz der Führ- und Spätläicher im Hörfeld-Moor Steiermark deutlich erkennbar. Typischerweise sind Anfang April mit Beginn der Fortpflanzungsperiode der Amphibien vermehrt adulte Grasfrösche (*Rana temporaria*) und Erdkröten (*Bufo bufo*) für wenige Tage in den Laichgewässern dokumentierbar. Etwas später folgen die spätläichenden Arten mit *Bombina variegata* (Gelbbauchunke) und *Hyla arborea* (Europäischen Laubfrosch), welche deutlich länger in den Wasserflächen verweilen. Die drei nachgewiesenen Molcharten (*Ichthyosaura alpestris*, *Lissotriton vulgaris*, *Triturus carnifex*) sind über die gesamte Untersuchungsdauer nachweisbar. Es sind keine Störung des jahreszeitlich bedingten Wanderverhaltens, aufgrund der ausgeführten Revitalisierungs- und Renaturierungsmaßnahmen, erkennbar.

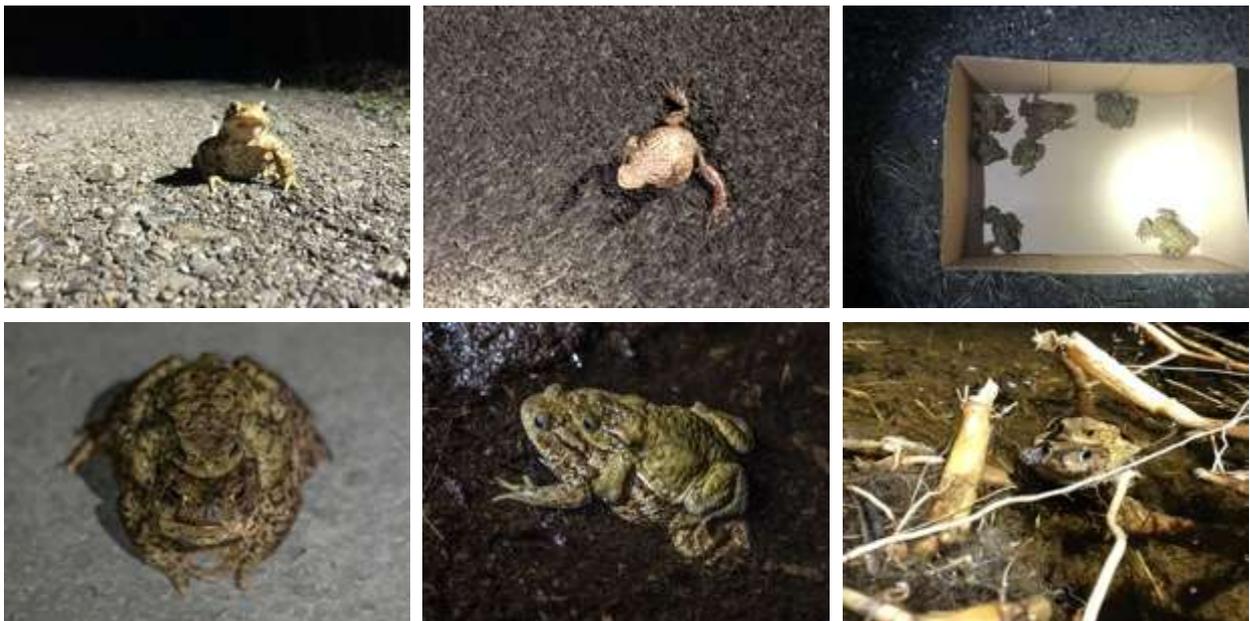
ABB. 36: Wanderproblematik an der Görtschitztal Straße (B92) im Bereich des Haslerteichs (HF_088 und HF_089). Eine erhöhte Mortalität durch Straßenverkehr konnte im Jahr 2019 und 2020 von *Bufo bufo* (Erdkröte) verzeichnet werden.

Bereits im Jahr 2017 fielen im Bereich des Haslerteiches (HF_088 und HF_089) bei der Wanderung vom Wald in Richtung Laichgewässer zahlreich Erdkröten und Grasfrösche dem Straßenverkehr zum Opfer. Diese Wanderroute bestätigte sich leider ebenfalls im Rahmen der Kartierungsarbeiten im Jahr 2019 und 2020, wobei vor allem eine erhöhte Mortalität von Erdkröten durch die Straßenquerung zu verzeichnen war. Mehrere hundert Tiere wurden bei der Frühjahrs- und Rückwanderung auf der Straße eingesammelt und sicher ins Fortpflanzungsgewässer bzw. den Waldlebensraum gebracht.
