LIFE-Natur Projekt "Inneralpines Flussraummanagement Obere Mur"

Waldökologisches Monitoring

in LIFE-Maßnahmengebieten an der Oberen Mur

Post-Monitoring

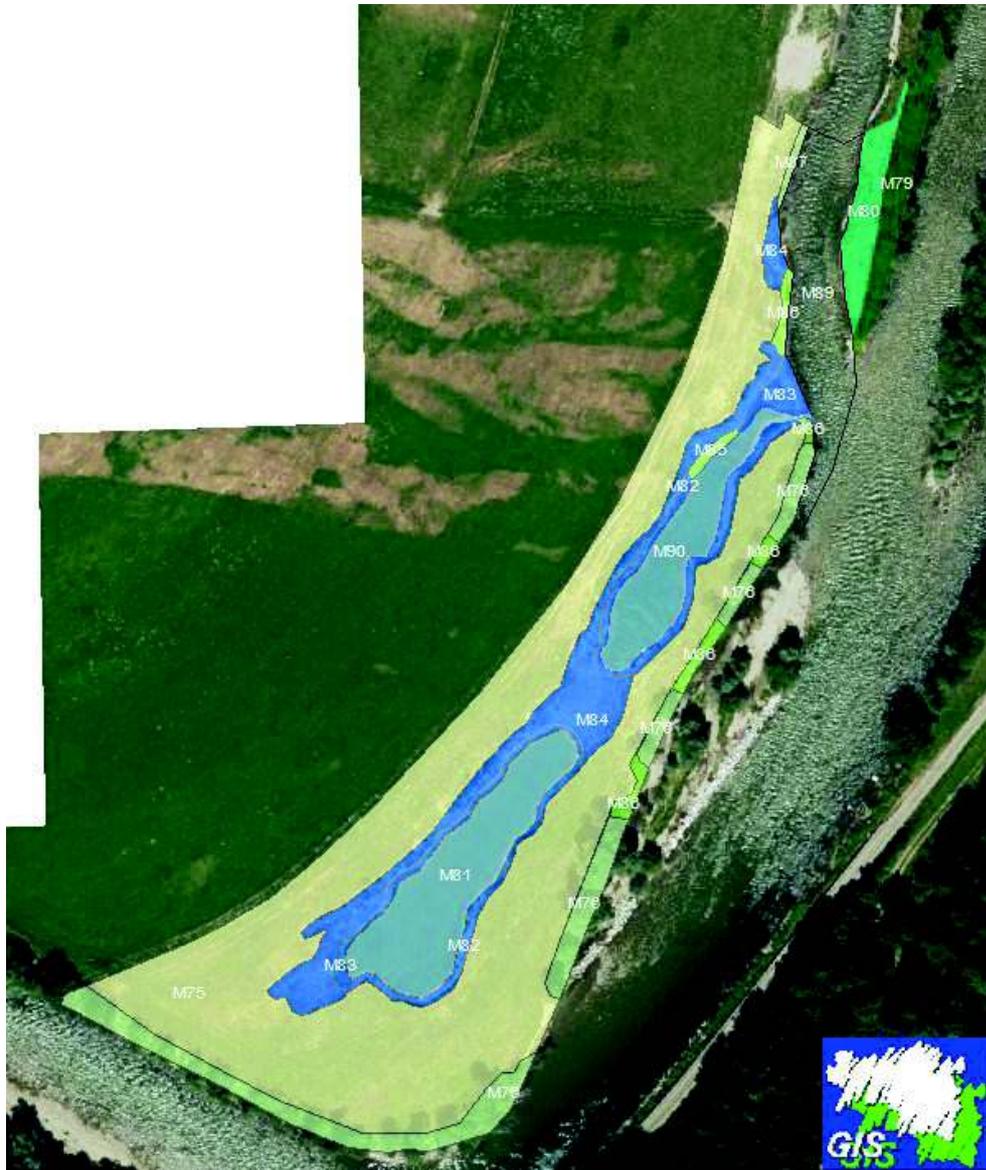
Abb. 2: Nutzungstypen des Maßnahmenbereichs "Mauthof". Beschreibung der Biotope entsprechend den Nummern.

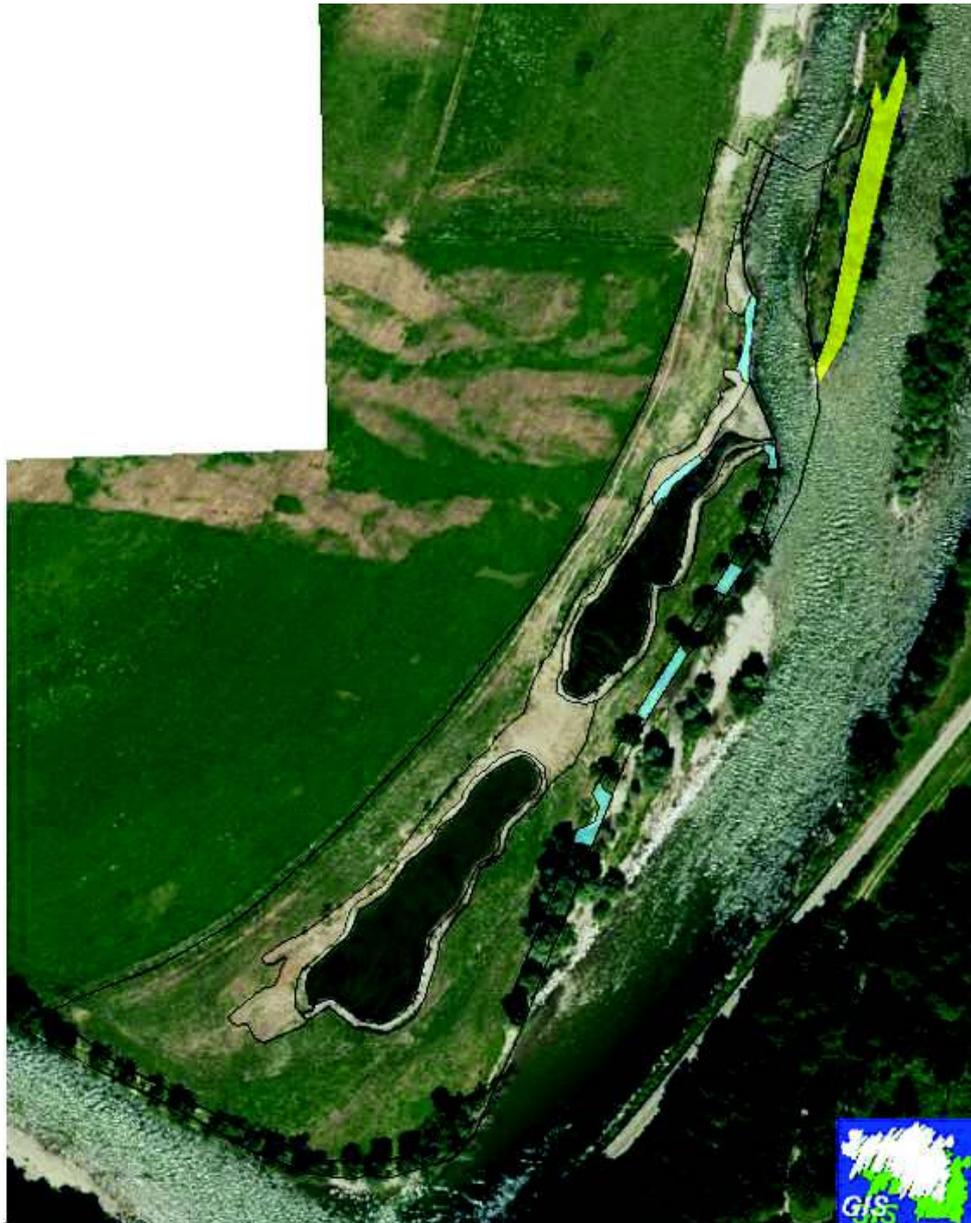
Abb. 3: Darstellung der FFH-Lebensraumtypen des Maßnahmenbereichs "Mauthof": *91E0 im Erhaltungszustand B (gelb) und *91E0 (juv.) im Erhaltungszustand B (hellblau).

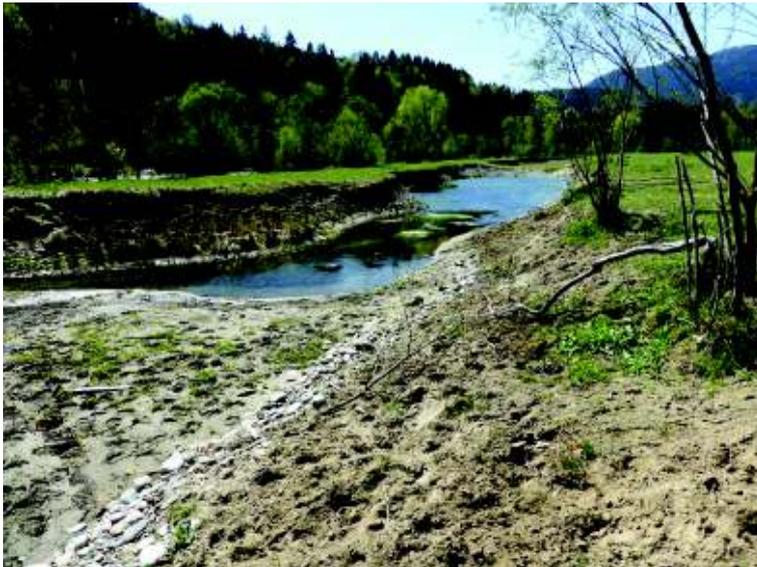
Abb. 1. Blick vom Nebenarm nach Westen über Einstand, Weide und Ufergehölz zum Teich im Hintergrund. Foto: B. Emmerer, Frühling 2014.

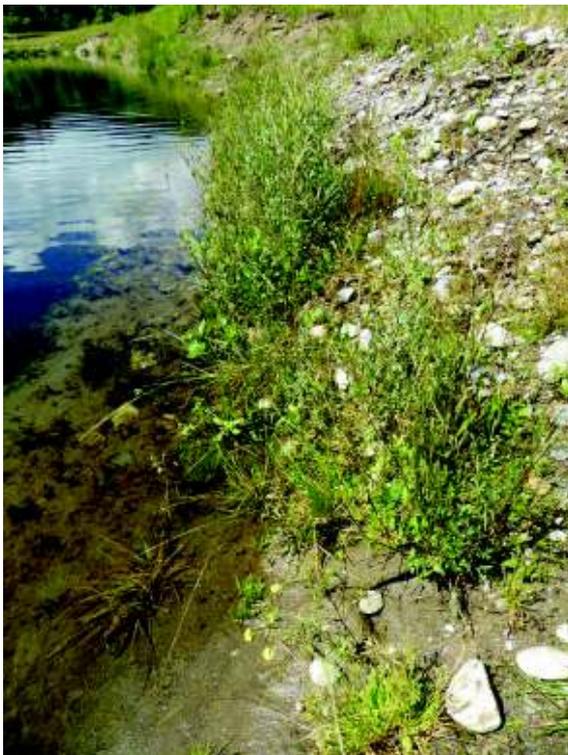
Abb. 2. Kleinflächig dichtes Purpurweiden-Aufkommen nahe der Einströmöffnung am Ufer des Einstandes. Foto: B. Emmerer, Sommer 2015.

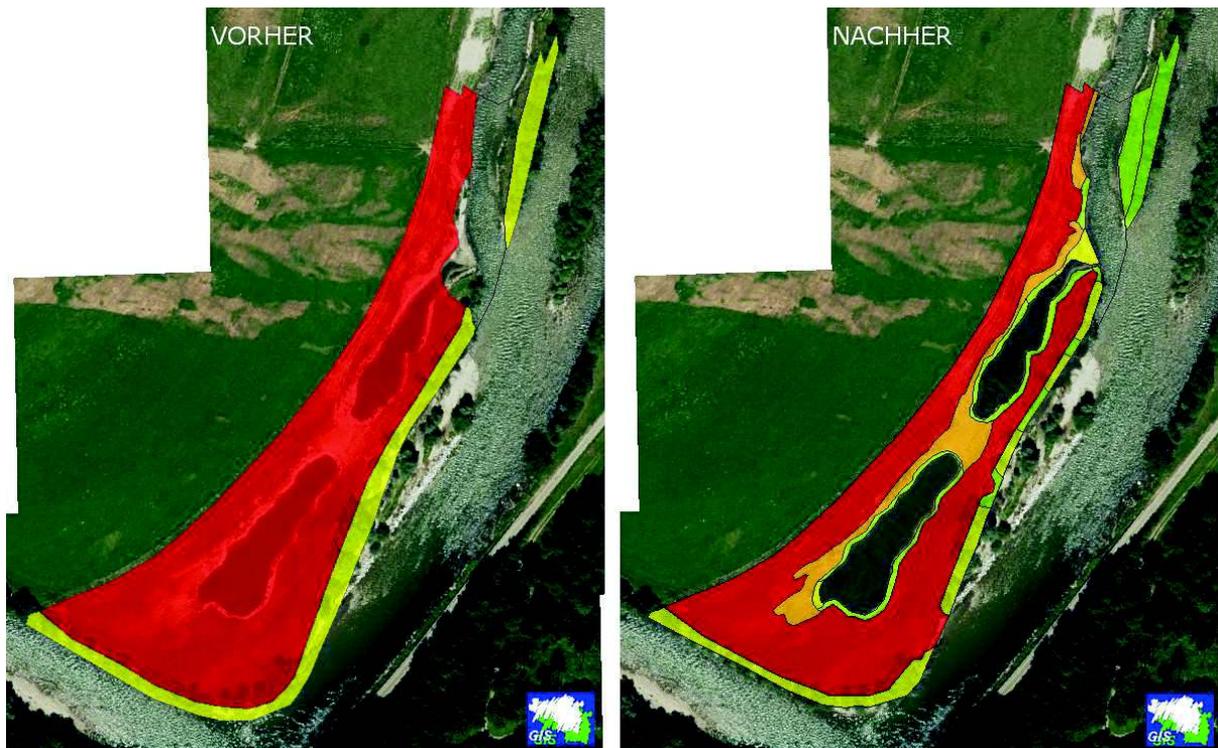
Abb. 3. Defizitwerte von Prä- und Postmonitoring im Vergleich. Dunkelgrün = 1. Hellgrün = 2. Gelb = 3. Orange = 4. Rot = 5. Wasserflächen werden in die Defizitbewertung nicht mit einbezogen.

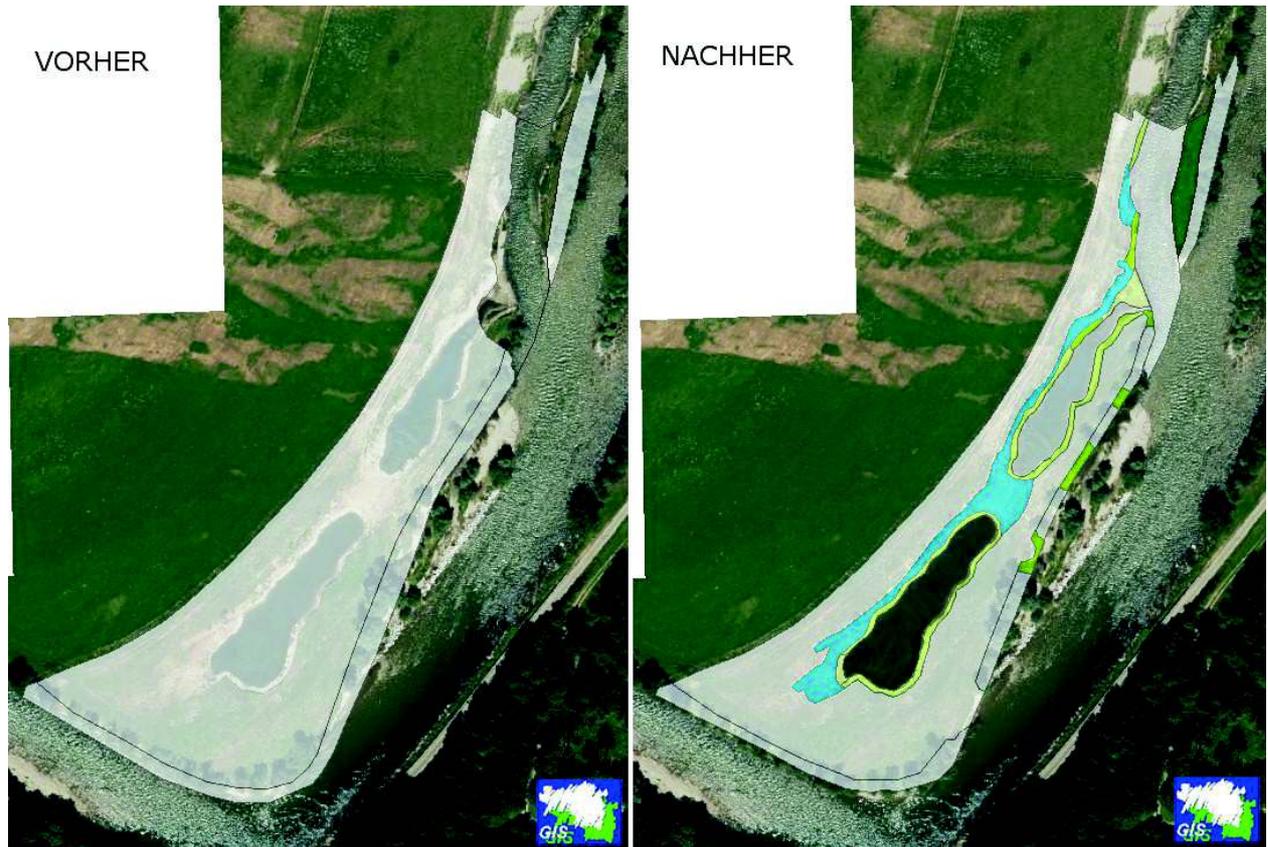
Abb. 4. Vergleichende Darstellung der Weiden-Verjüngungsdichte in den Kartierungseinheiten. Je dunkler der Grünton, desto dichter die Weidenverjüngung. Hellblau markiert weitere Potenzialflächen für zukünftige Weidenverjüngung.

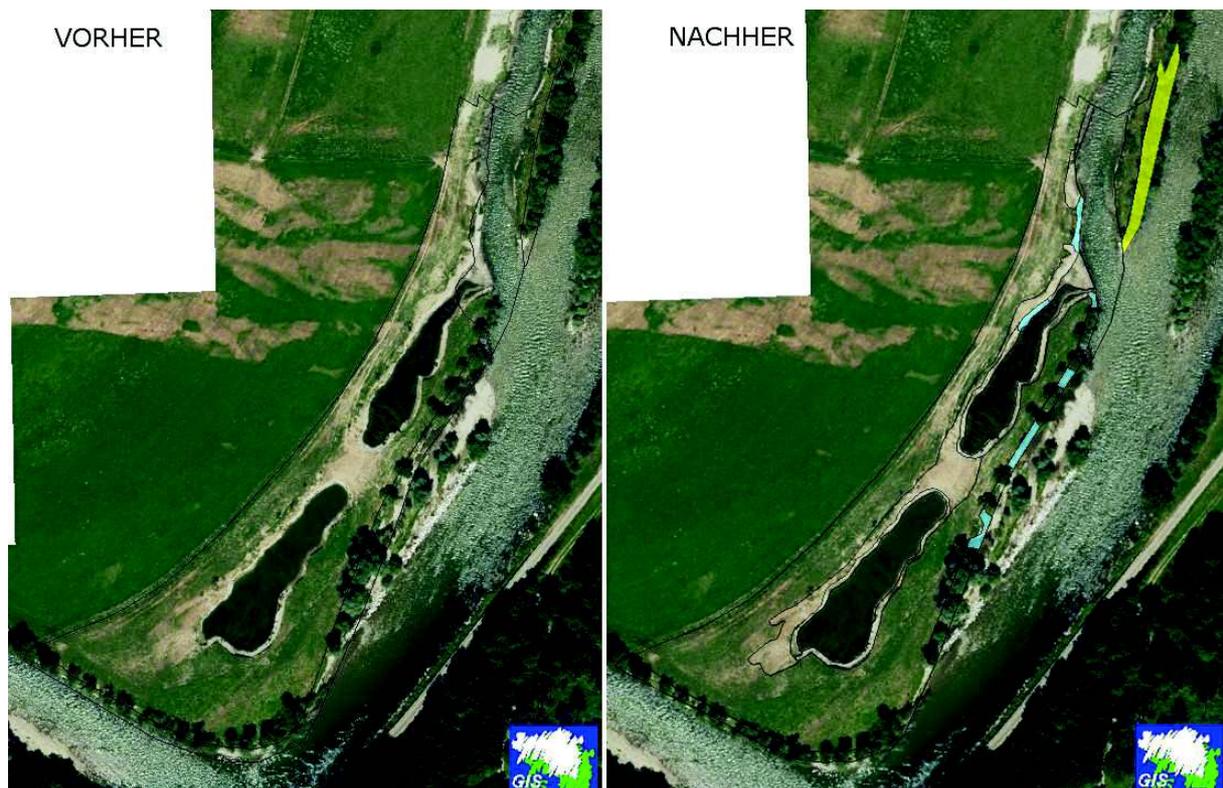
Abb. 4. Vergleichende Darstellung des LRT *91E0 im Erhaltungszustand B (gelb) und *91E0 "(juv.)" im Erhaltungszustand B (hellblau).

In den Verjüngungseinheiten um Altarm und Teich ist die Silberweide durchwegs präsent, außerdem kommen Bruch- und Purpurweiden auf. Aufgrund der geringen Ausdehnung ist die Krautschicht zwar überprägt, dennoch werden diese Vorkommen zum "Salicetum albae" und FFH-LR-Subtyp *91E0 "(juv.)" gestellt.

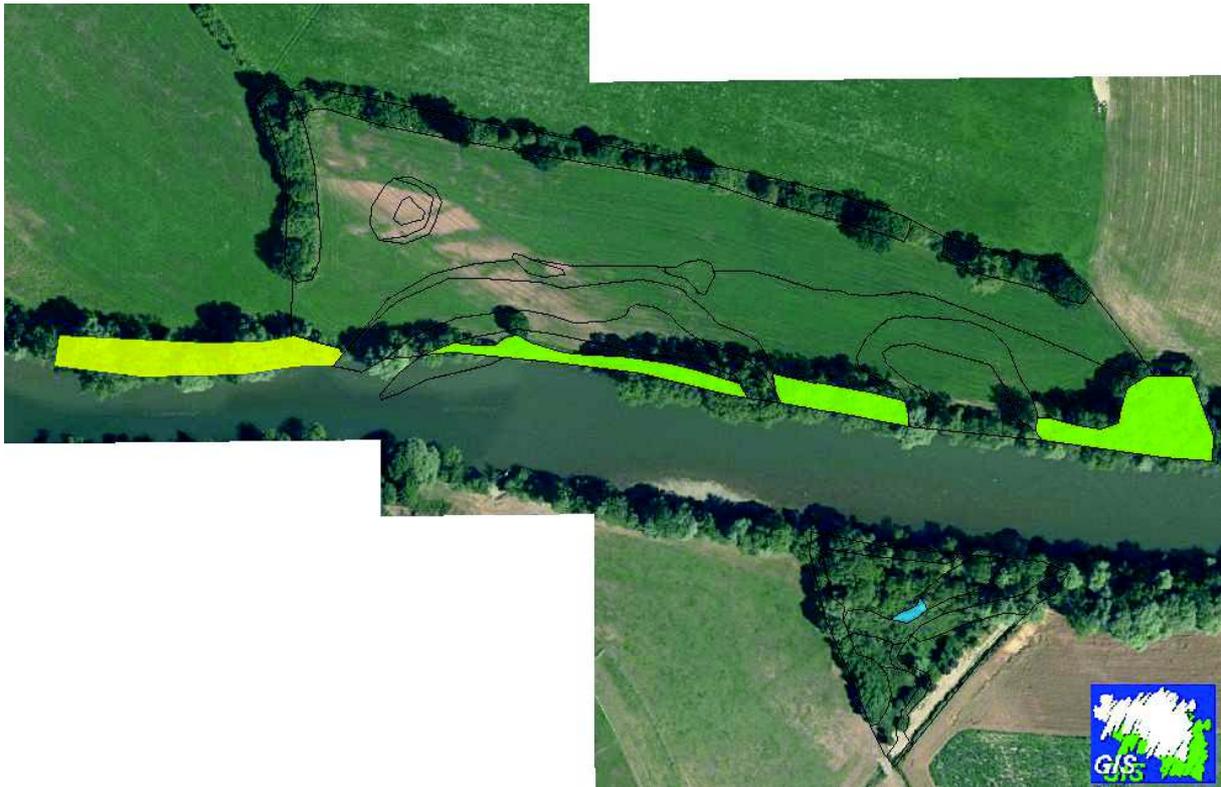
Abb. 6: Darstellung der FFH-Lebensraumtypen des Maßnahmenbereichs "Sauerbrunn-Pöls": *91E0 im Erhaltungszustand A (grün) und B (gelb), sowie *91E0 (juv.) im Erhaltungszustand A.

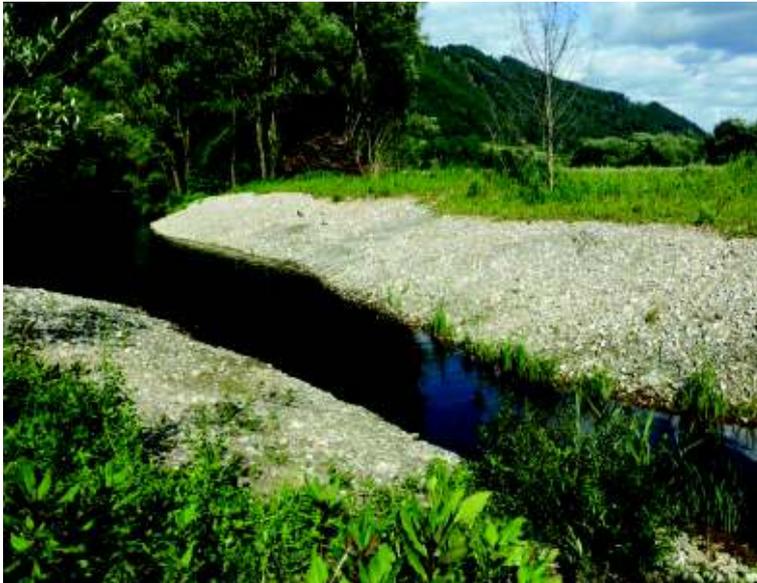
Abb. 7. Altarm mit Schotterufeln im Teilgebiet "Pichl". Foto B. Emmerer, Sommer 2015.

und Bruchweide). Zur Mur hin, ist den Ruderalfluren ein einreihiger Ufergehölzsaum (P70) vorgelagert, der durch die Eingriffstätigkeiten stark aufgelichtet wurde. Im Westen setzt sich der Gehölzstreifen landeinwärts L-förmig, als schmaler Böschungstreifen, über 30 m entlang der Gebietsgrenze fort. Hier stocken Bruchweide, Esche und wenig Balsampappel. Die Strauchschicht mit Hartriegel und Traubenkirsche ist durch die Auflichtung an der Mur sehr lückig, landeinwärts jedoch gut ausgeprägt. Nahe des Mündungsbereichs in die Mur wird der Altarm von vegetationsfreien Schotterufeln gesäumt (P77).

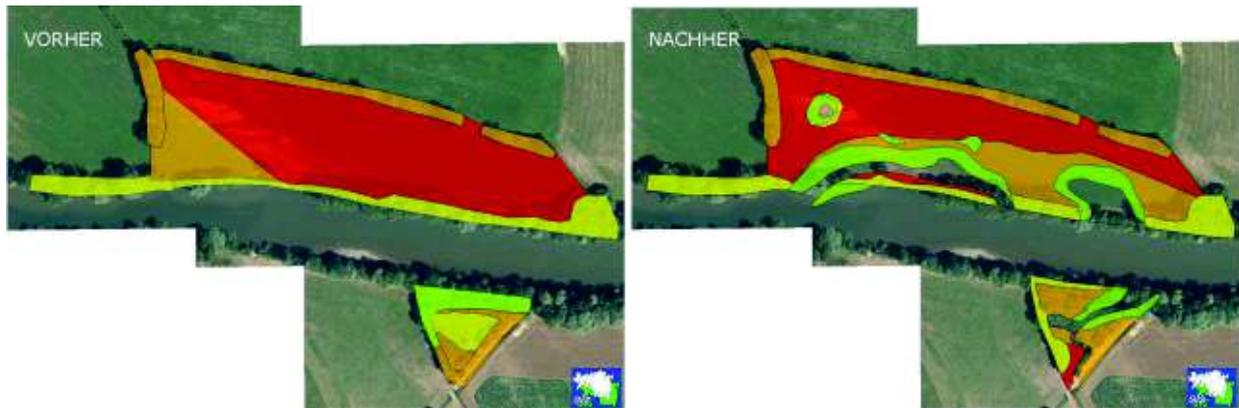
Abb. 8. Defizitwerte von Prä- und Postmonitoring im Vergleich. Hellgrün = 2. Gelb = 3. Orange = 4. Rot = 5. Wasserflächen werden in die Defizitbewertung nicht mit einbezogen. Aufgrund von Flächenverschiebungen im Teilgebiet Sauerbrunn wurden hier die Defizitwerte des Prämonitorings auf Grundlage alter Luftbilder sowie der gutachterlichen Ortskenntnis festgelegt.

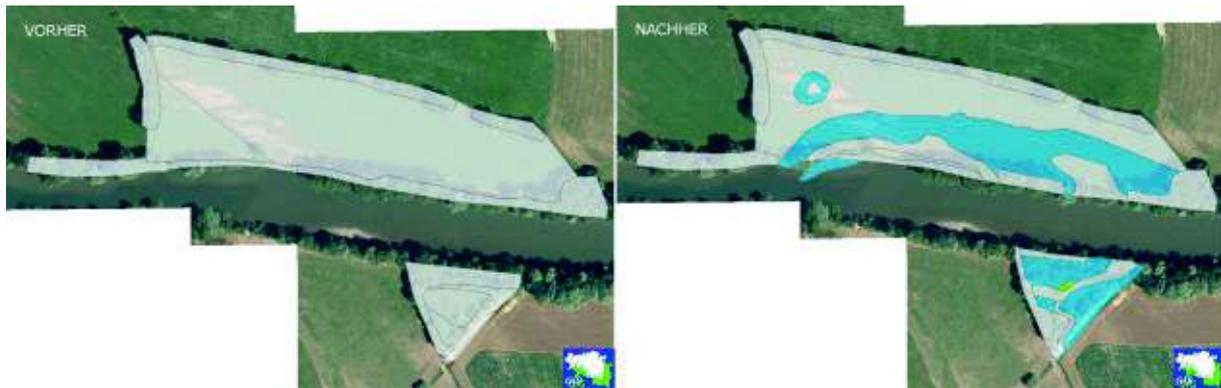
Abb. 9. Vergleichende Darstellung der Weiden-Verjüngungsdichte in den Kartierungseinheiten. Grün markiert die Weidenverjüngung (kleine Fläche im Teilgebiet "Pöls"), hellblau weitere Potenzialflächen auf welchen zukünftig Weidenverjüngung erwartet wird.

Kleinflächige Initialen der Weidenverjüngung finden sich bereits im Teilgebiet "Pöls", in wassernahen Uferbereichen. Hier kommen Silber- und Bruchweide auf.

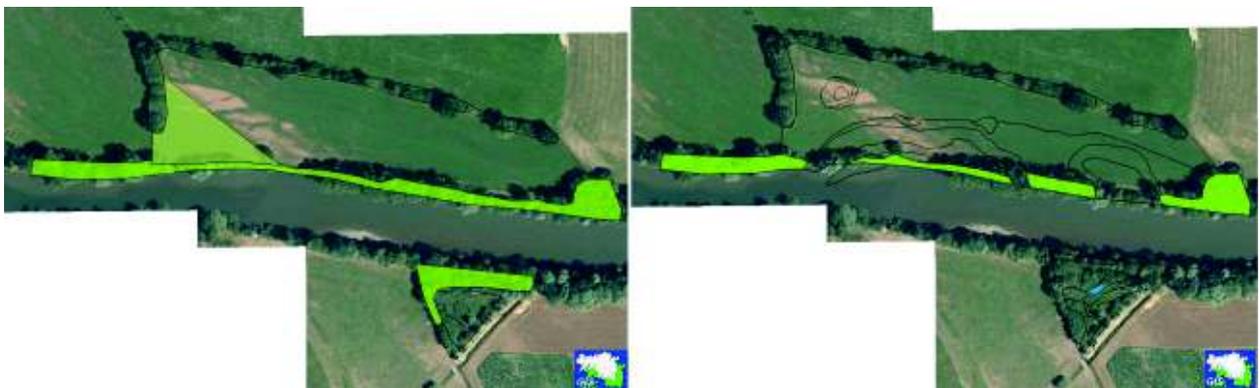
Abb. 7. Vergleichende Darstellung des LRT *91E0 im Erhaltungszustand A (grün), *91E0 "(juv.)" im Erhaltungszustand A (blau).

PRÄ	POST	
Erhaltungszustand	A	A	A (juv.)
Flächengröße [ar]	52,44	0,50	33,65
Baumartenmischung	A	A	A
Nutzung	A/B	A	A
Totholz	A/B/C	C	A
Hydrologie	B	B	B
Störungszeiger	A	B	A
Wildeinfluss	A	A	A
Prognose - Fläche	0	+	-
Prognose - Qualität	0	0	+

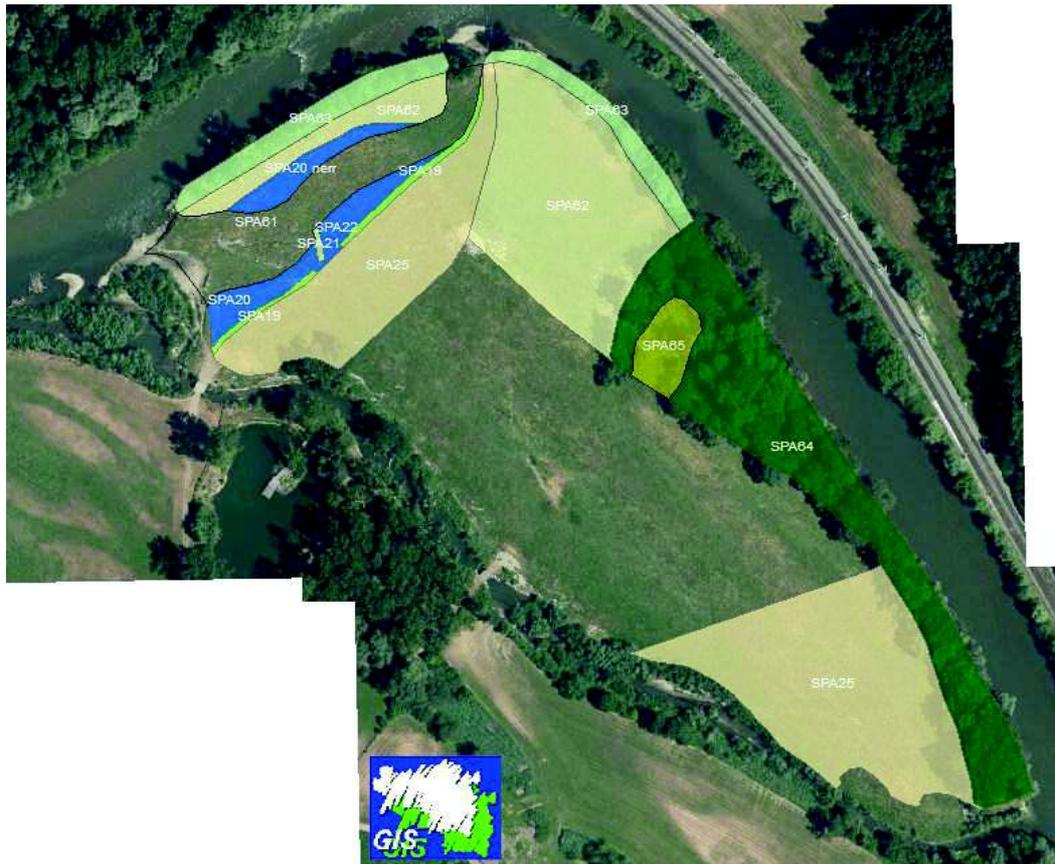
Abb. 11. Nutzungstypen des Maßnahmenbereich "St. Peter-Au". Beschreibung der Biotope entsprechend den Nummern.

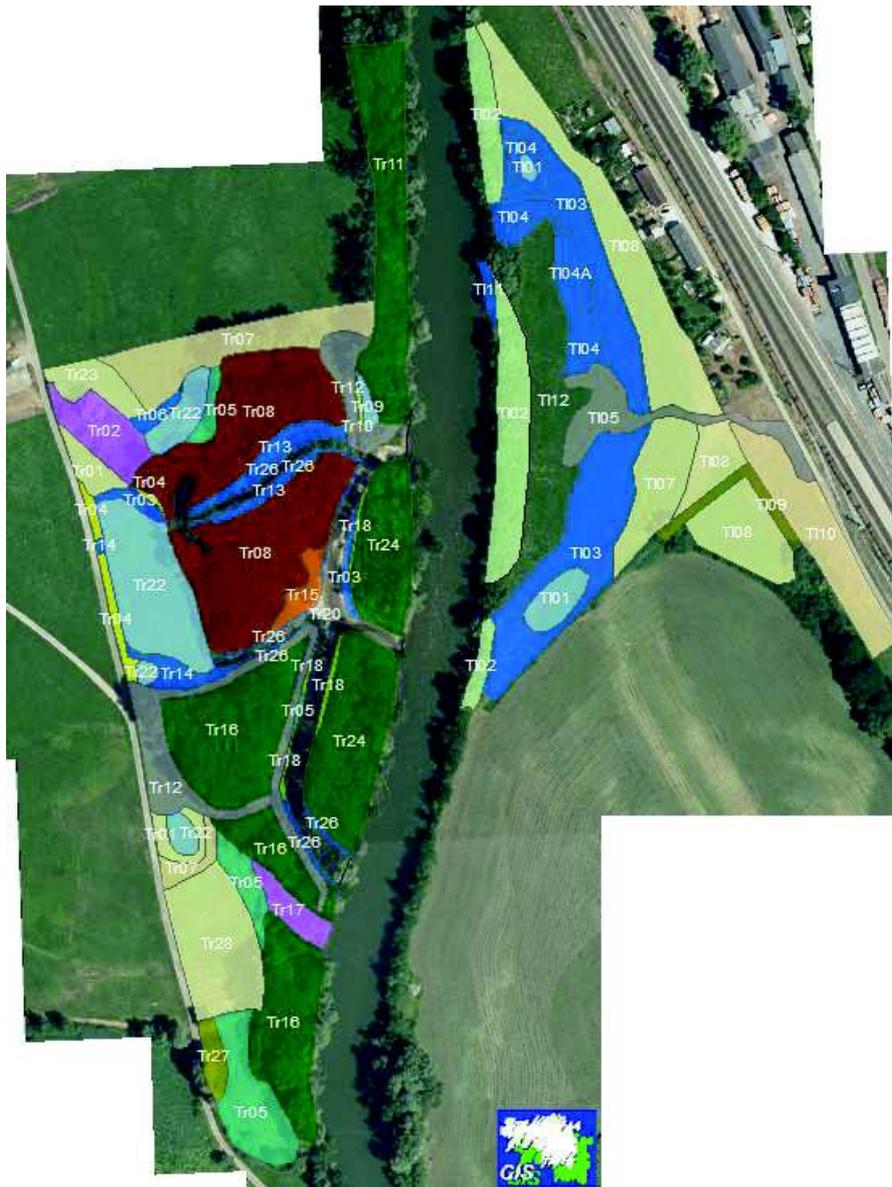
Abb. 12. Nutzungstypen des Maßnahmenbereich "Thalheim" (rechts- und linksufrig). Beschreibung der Biotope entsprechend den Nummern.

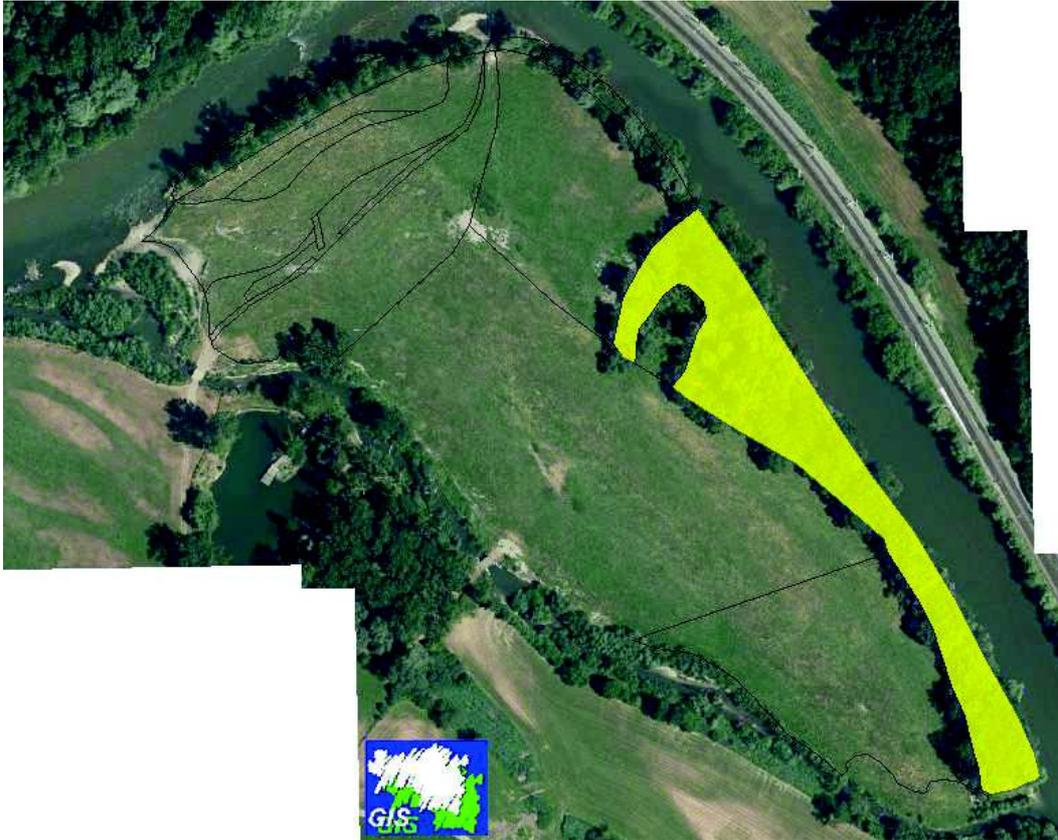
Abb. 8: Darstellung der FFH-Lebensraumtypen des Maßnahmenbereichs "St. Peter Au": *91E0 im Erhaltungszustand B (gelb).

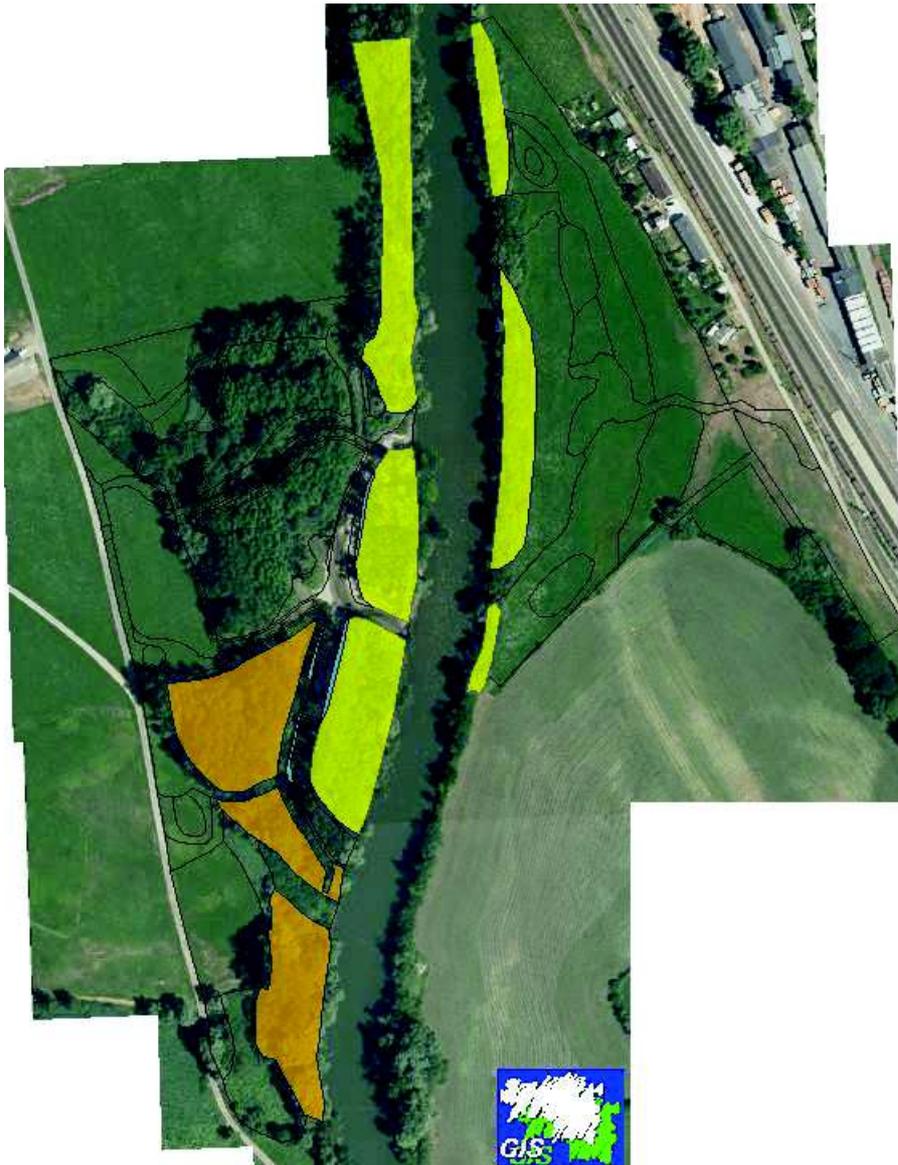
Abb. 9: Darstellung der FFH-Lebensraumtypen des Maßnahmenbereichs "St. Peter Au": *91E0 im Erhaltungszustand A, (grün), B (gelb), sowie *91E0 "(juv.)" (blau).

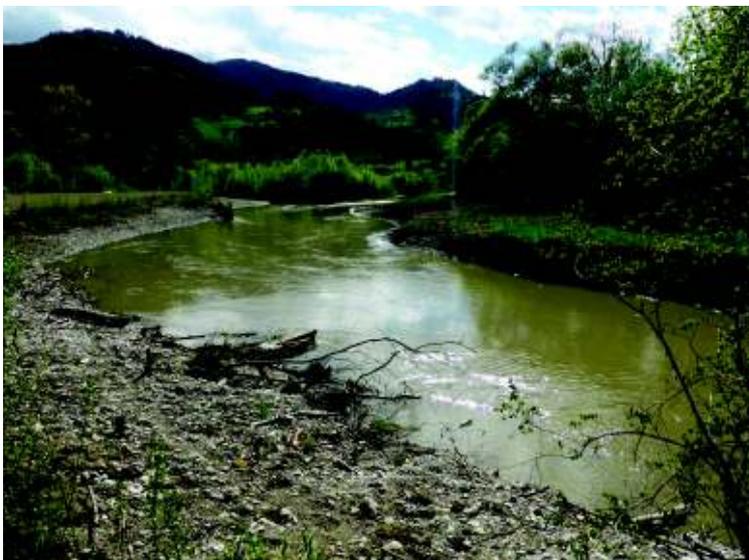
Abb. 13. "St. Peter-Au": Blick flussaufwärts über den Nebenarm nach Westen. Rechts die Insel mit Gehölzstreifen, links, flache Schotter- und Sandufer mit junger Gehölzzeile an der Oberkante. Foto: B. Emmerer, Frühling 2015.

Die direkten Uferbereiche des Nebenarms sind geprägt von Schotter- und Schlammflächen. Während die Schotterflächen (SPA22) aktuell noch vegetationsfrei sind, können auf den Schlammflächen bereits zahlreiche 1-2 cm hohe Weidenkeimlinge sowie vereinzelt etwas höhere Purpurweiden beobachtet werden (SPA20). Zur Ufersicherung wurde auf etwa halber Fließstrecke des Nebenarms am landseitigen Ufer ein Holzverbau errichtet (SPA21). Die hier eingebrachten Silberweidenstämme schlagen bereits kräftig aus. An der Uferoberkante des landseitigen Ufers, etwa 2 m über der Wasserlinie, stockt ein jüngst angelegter, noch sehr lückiger Ufergehölzstreifen mit Hartriegel, Schwarzem Holunder, Pfaffenkäppchen, Schneeball, sowie wenig Silber- und Purpurweide (SPA19). In der Krautschicht finden sich ausschließlich Arten der Fettwiesen (Knäuelgras, Wiesen-Schwingel, Kriech-Klee) sowie Ackerbeikräuter (Hirtentäschel - *Capsella bursa-pastoris*, Flaum-Hohlzahn - *Galeopsis pubescens*, Wild-Stiefmütterchen). Anschließend an den Gehölzstreifen wurde eine ausgedehnte Fläche frisch eingesät (SPA25). Eine weitere Einsaat-Fläche liegt am Südrand des Teilgebietes "St. Peter-Au".

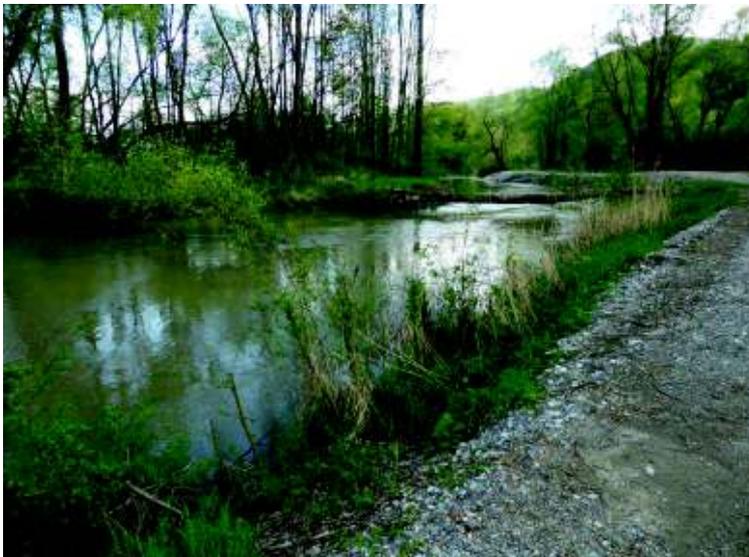
Abb. 14. Breiter Nebenarmabschnitt im Bereich "Thalheim-rechtsufrig". Links im Bild eine der Inseln, bestockt mit Weidenauwald, rechts schmale steile Böschungsabschnitte mit wenig Weidenverjüngung und schütterem Röhricht. Foto: B. Emmerer, Frühling 2015.

Die Uferböschungen sind durchwegs steil bis senkrecht angelegt. Flache Uferabschnitte finden sich nur kleinflächig und entlang des breiten Nebenarms und stellen geeignete Standorte für junges Weidengebüsch mit Silber-, Purpur- und Schwarzweide dar, die hier aktuell eine Höhe von 3 m erreichen.

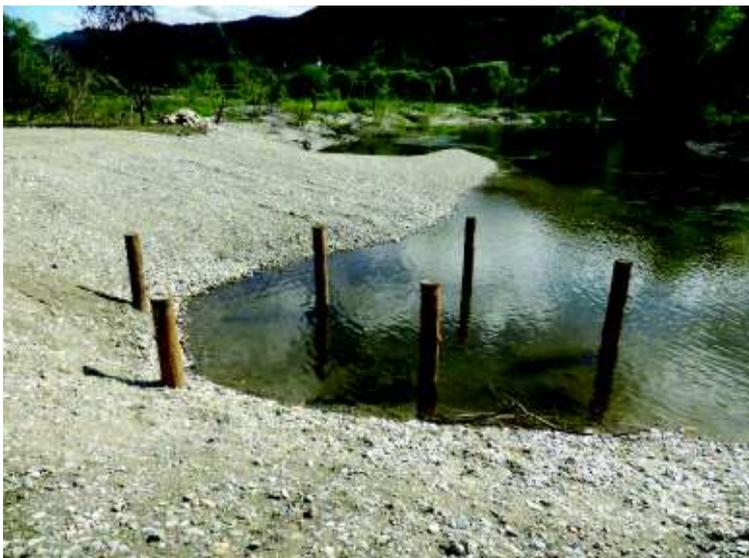
Abb. 15. Uferbereiche des Nebenarmes im Teilgebiet "Thalheim-linksufrig". Foto: B. Emmerer, Sommer2015.

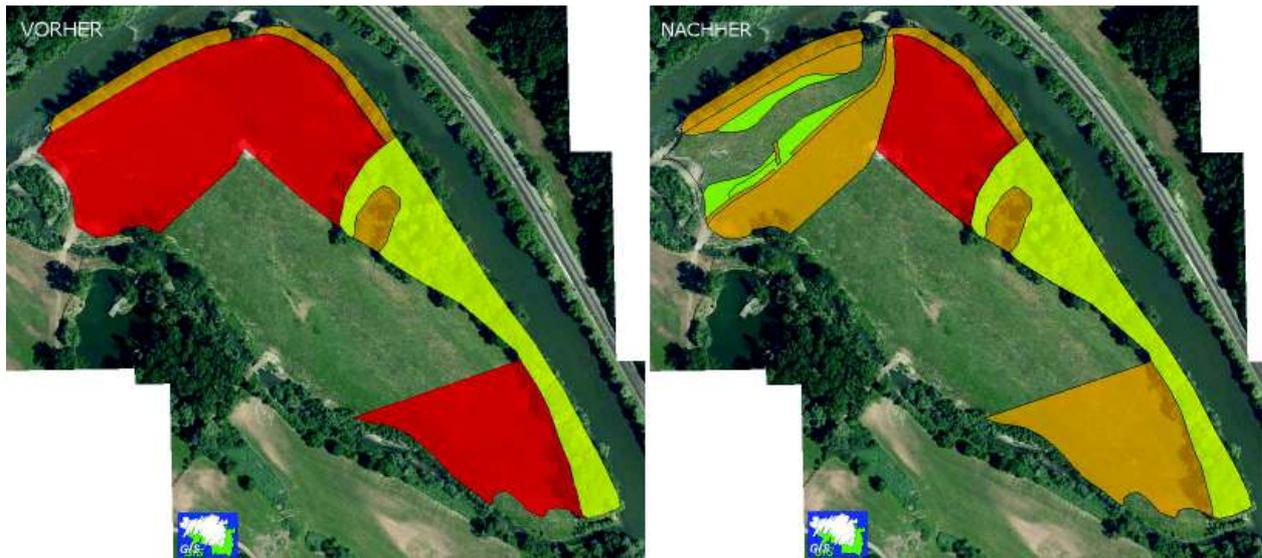
Abb. 16. "St. Peter-Au": Defizitwerte von Prä- und Postmonitoring im Vergleich. Hellgrün = 2. Gelb = 3. Orange = 4. Rot = 5. Wasserflächen werden in die Defizitbewertung nicht mit einbezogen.

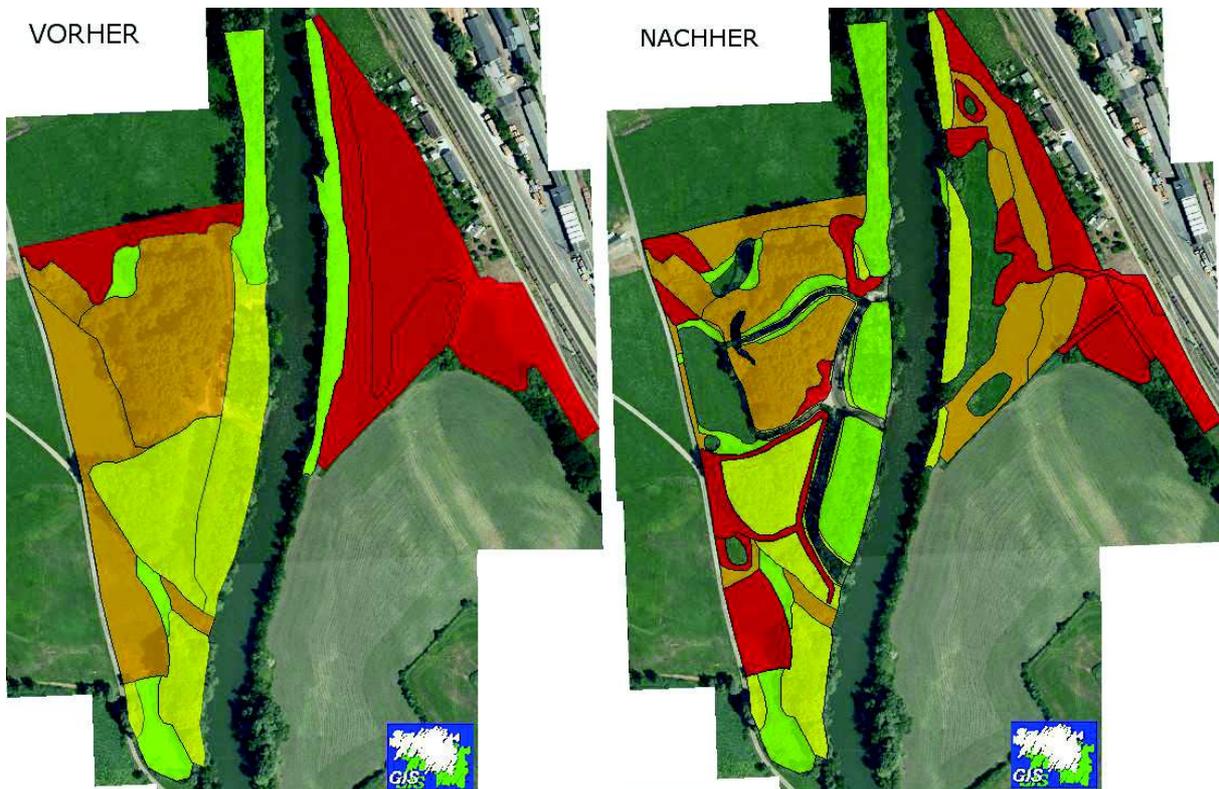
Abb. 17. "Thalheim"(rechts- und linksufrig): Defizitwerte von Prä- und Postmonitoring im Vergleich. Hellgrün = 2. Gelb = 3. Orange = 4. Rot = 5. Wasserflächen werden in die Defizitbewertung nicht mit einbezogen.

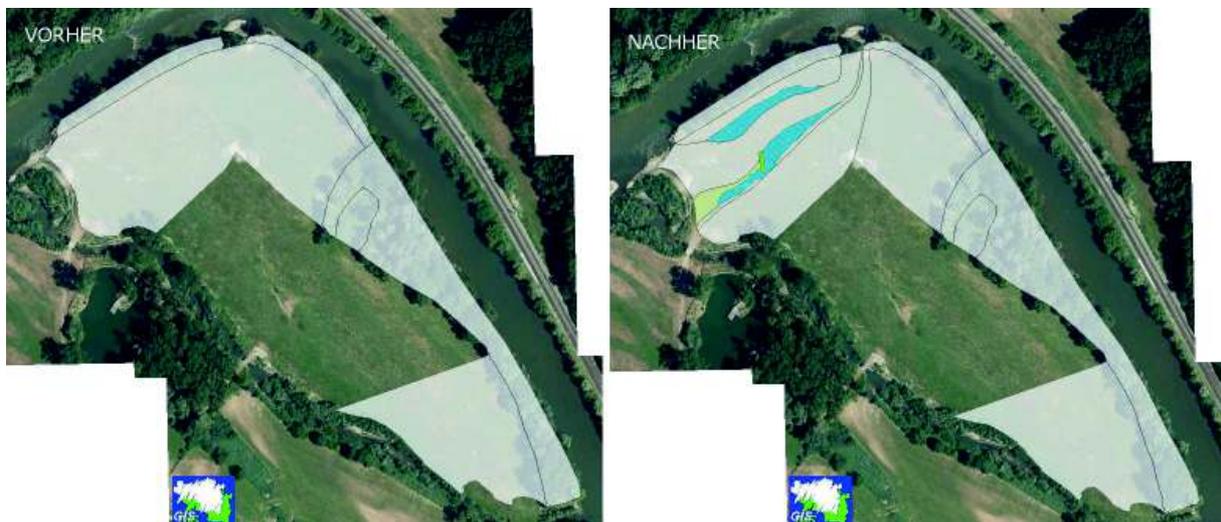
Abb. 18. Teilgebiet "St. Peter-Au": Vergleichende Darstellung der Weiden-Verjüngungsdichte in den Kartierungseinheiten. Je dunkler der Grünton, desto dichter die Weidenverjüngung. Hellblau markiert weitere Potenzialflächen für zukünftige Weidenverjüngung.

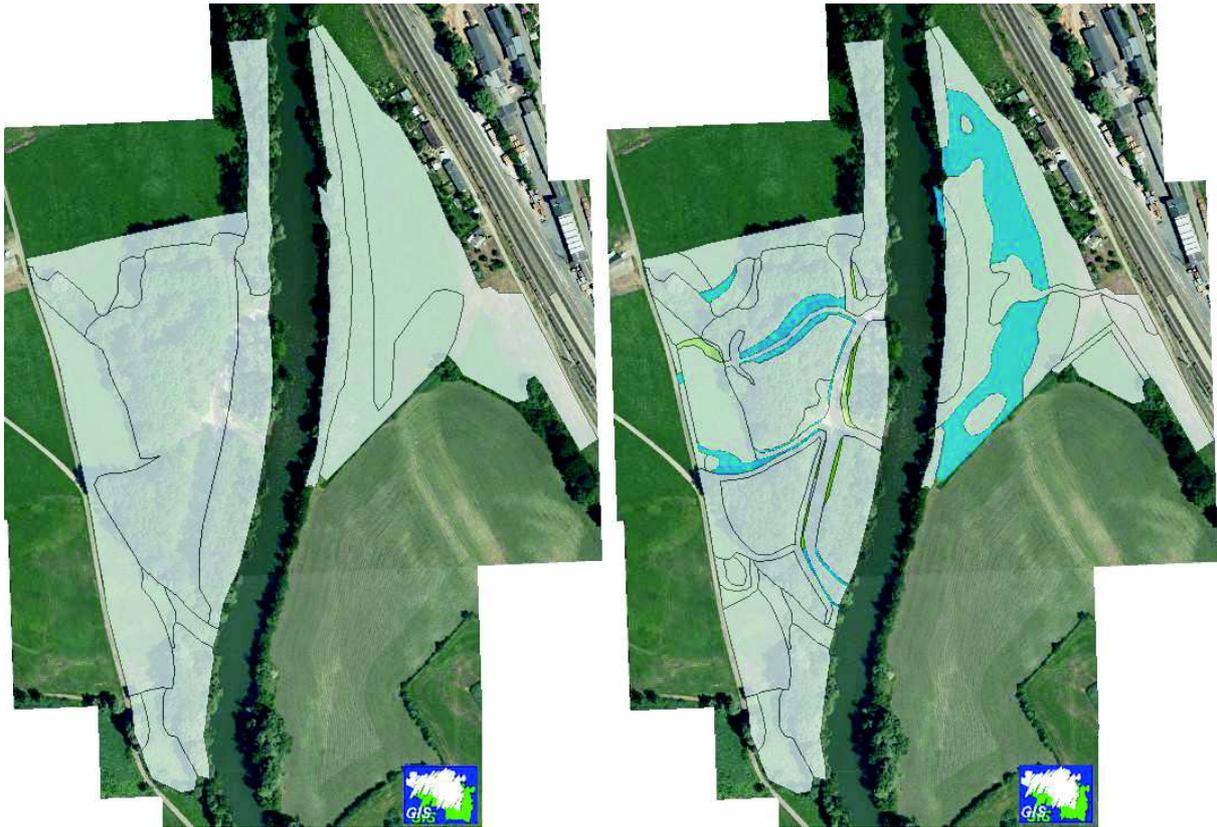
Abb. 19. Teilgebiet "Thalheim": Vergleichende Darstellung der Weiden-Verjüngungsdichte in den Kartierungseinheiten. Je dunkler der Grünton, desto dichter die Weidenverjüngung. Hellblau markiert weitere Potenzialflächen für zukünftige Weidenverjüngung.

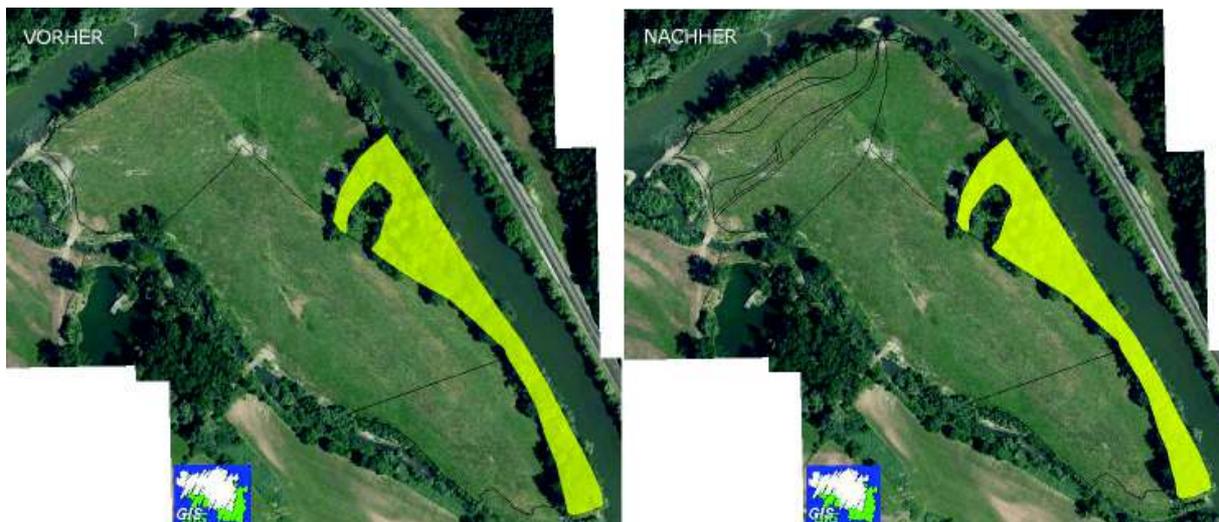
Abb. 20. Teilgebiet "St. Peter-Au": Vergleichende Darstellung des LRT *91E0 im Erhaltungszustand B (gelb).

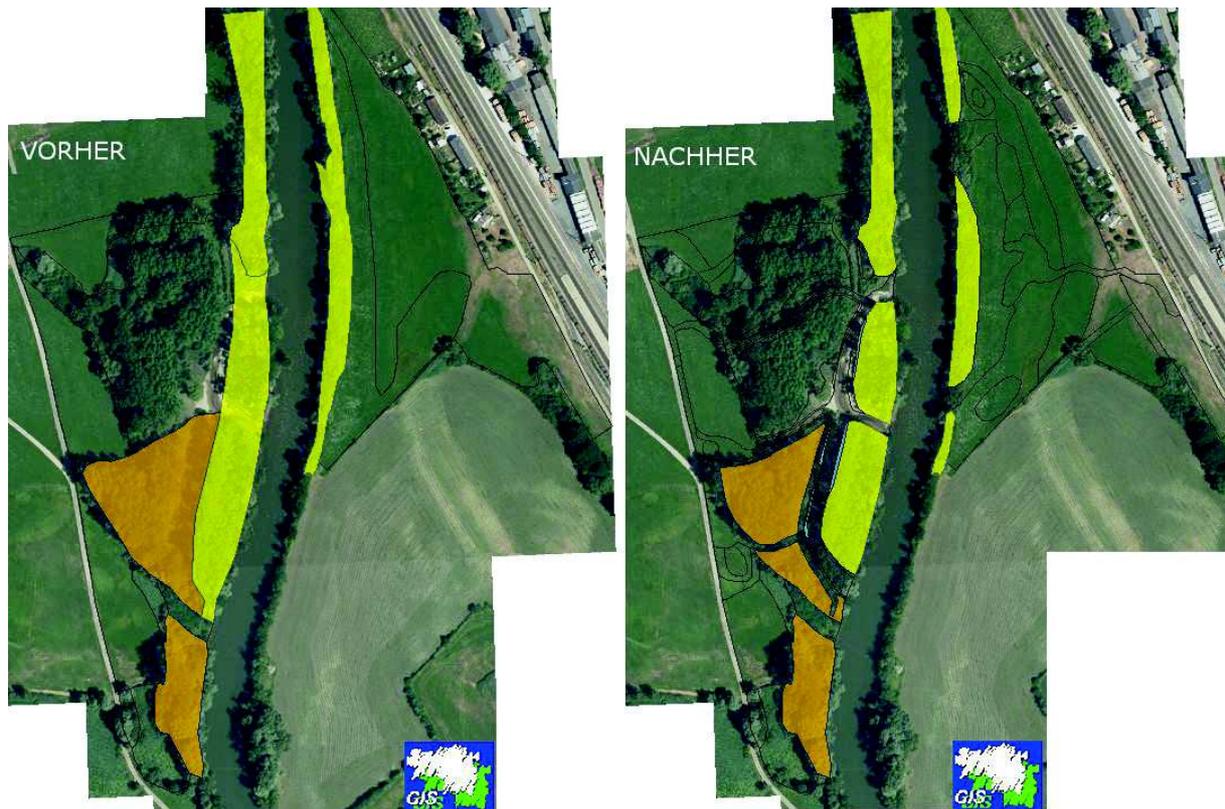
Abb. 21. Teilgebiet "Thalheim": Vergleichende Darstellung des LRT *91E0 in den Erhaltungszuständen B (gelb), C (orange) sowie *91E0 ("juv.") im Erhaltungszustand B (hellblau).

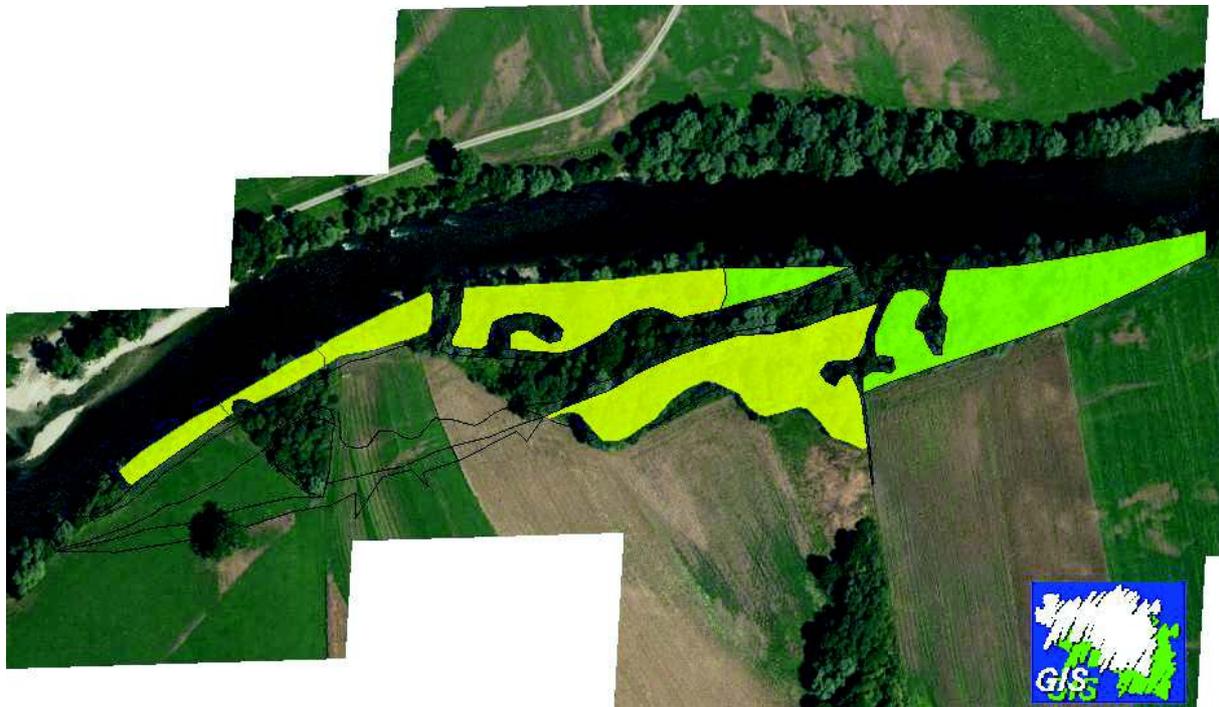
Abb. 11: Darstellung der FFH-Lebensraumtypen des MB "Apfelberg": *91E0 im Erhaltungszustand A (grün) und B (gelb).

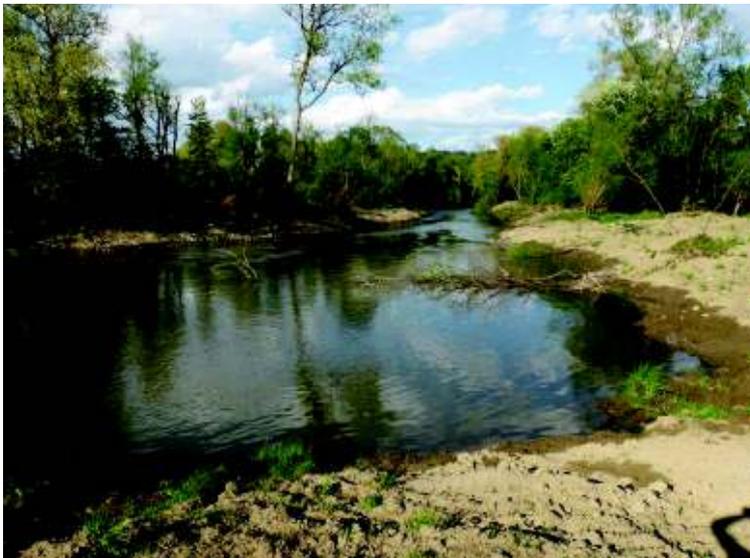
Abb. 23. Blick nach Osten über den angelegten Nebenarm. Foto: B. Emmerer, Frühling 2015.

Rund ein Viertel des Maßnahmegebiets "Apfelberg" wird von dem im Rahmen der Maßnahmenumsetzung angelegten Nebenarm eingenommen. Er durchzieht das Gebiet von West nach Ost mit einer durchschnittlichen Breite von etwa 12 m und einer Aufweitung im zentralen Bereich, wo der Nebenarm mit einer weiteren schmalen Ausströmöffnung zusätzlich an den Hauptarm der Mur angebunden ist.

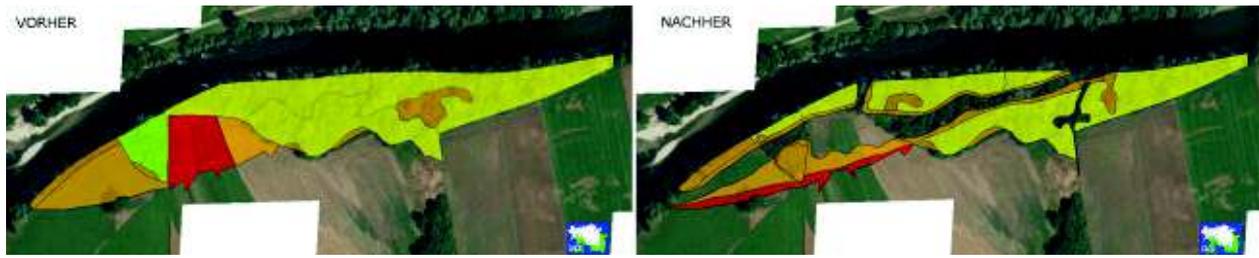
Abb. Defizitwerte von Prä- und Postmonitoring im Vergleich. Hellgrün = 2. Gelb = 3. Orange = 4. Rot = 5. Wasserflächen werden in die Defizitbewertung nicht mit einbezogen.
