LIFE-Natur Projekt "Inneralpines Flussraummanagement Obere Mur"

Waldökologisches Monitoring

in LIFE-Maßnahmengebieten an der Oberen Mur

Post-Monitoring

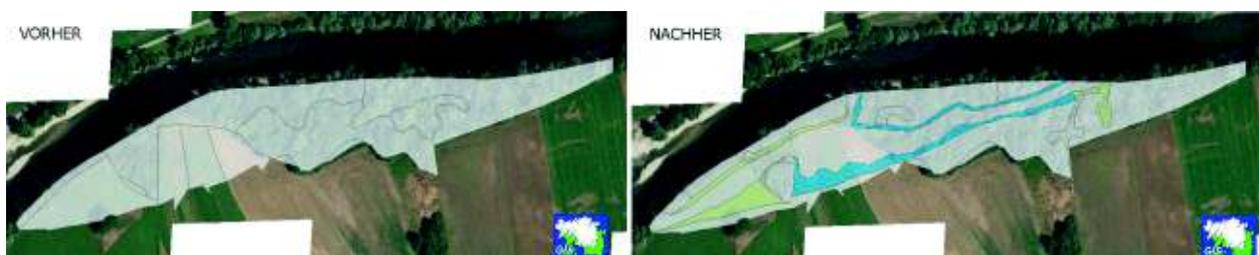
Abb. 24. Vergleichende Darstellung der Weiden-Verjüngungsdichte in den Kartierungseinheiten. Je dunkler der Grünton, desto dichter die Weidenverjüngung. Hellblau markiert weitere Potenzialflächen für zukünftige Weidenverjüngung.

Vor Maßnahmenumsetzung konnte im gesamten Maßnahmenbereich "Apfelberg" keine Weidenverjüngung nachgewiesen werden. Mit Anlage des Nebenarmes wurden bodenoffene Schotter- und Sandflächen in wassernahen Buchten geschaffen, die den Weiden geeignete Verhältnisse zur Verjüngung bieten bzw. nach gutachterlicher Einschätzung Potenzialflächen zur Verjüngung der Weiden darstellen. Hier wurde der Grundstein für eine bedeutende Strukturverbesserung des Auwaldes gelegt (Weidenauwald-Initialen). Erst diese Regeneration von Weiden-Arten ermöglicht einen Fortbestand des Lebensraumes "Weidenauwald" auf der Fläche.

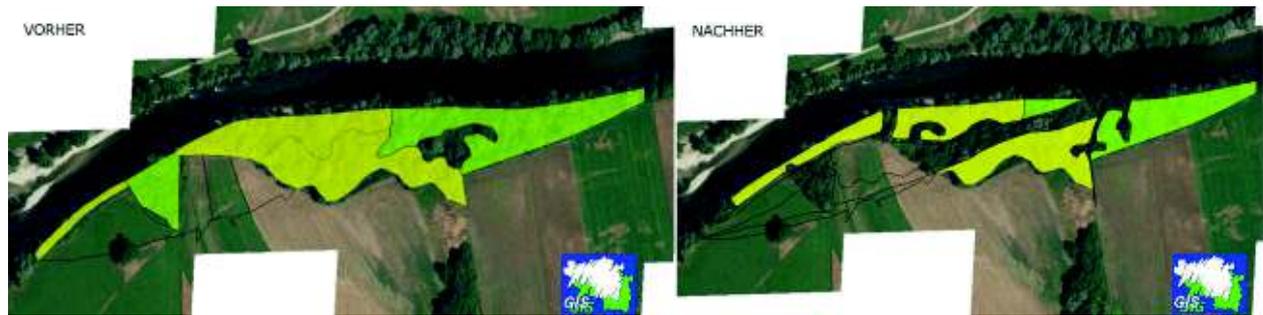
Abb. 25. Vergleichende Darstellung des LRT *91E0 im Erhaltungszustand A (grün) und B (gelb).

Erhaltungszustand	PRÄ		POST	
	A	B	A	B
Flächengröße [ar]	80,7	99,6	45,18	78,84
Baumartenmischung	A/B	A/B	A	A/B
Nutzung	A	A	A	A
Totholz	A/B	B	B	B
Hydrologie	B	B	B	B
Störungszeiger	A	A/B/C	A	A/B/C
Wildevfluss	A	A	A	A
Prognose - Fläche	0	0	+	+
Prognose - Qualität	0	0	+	+

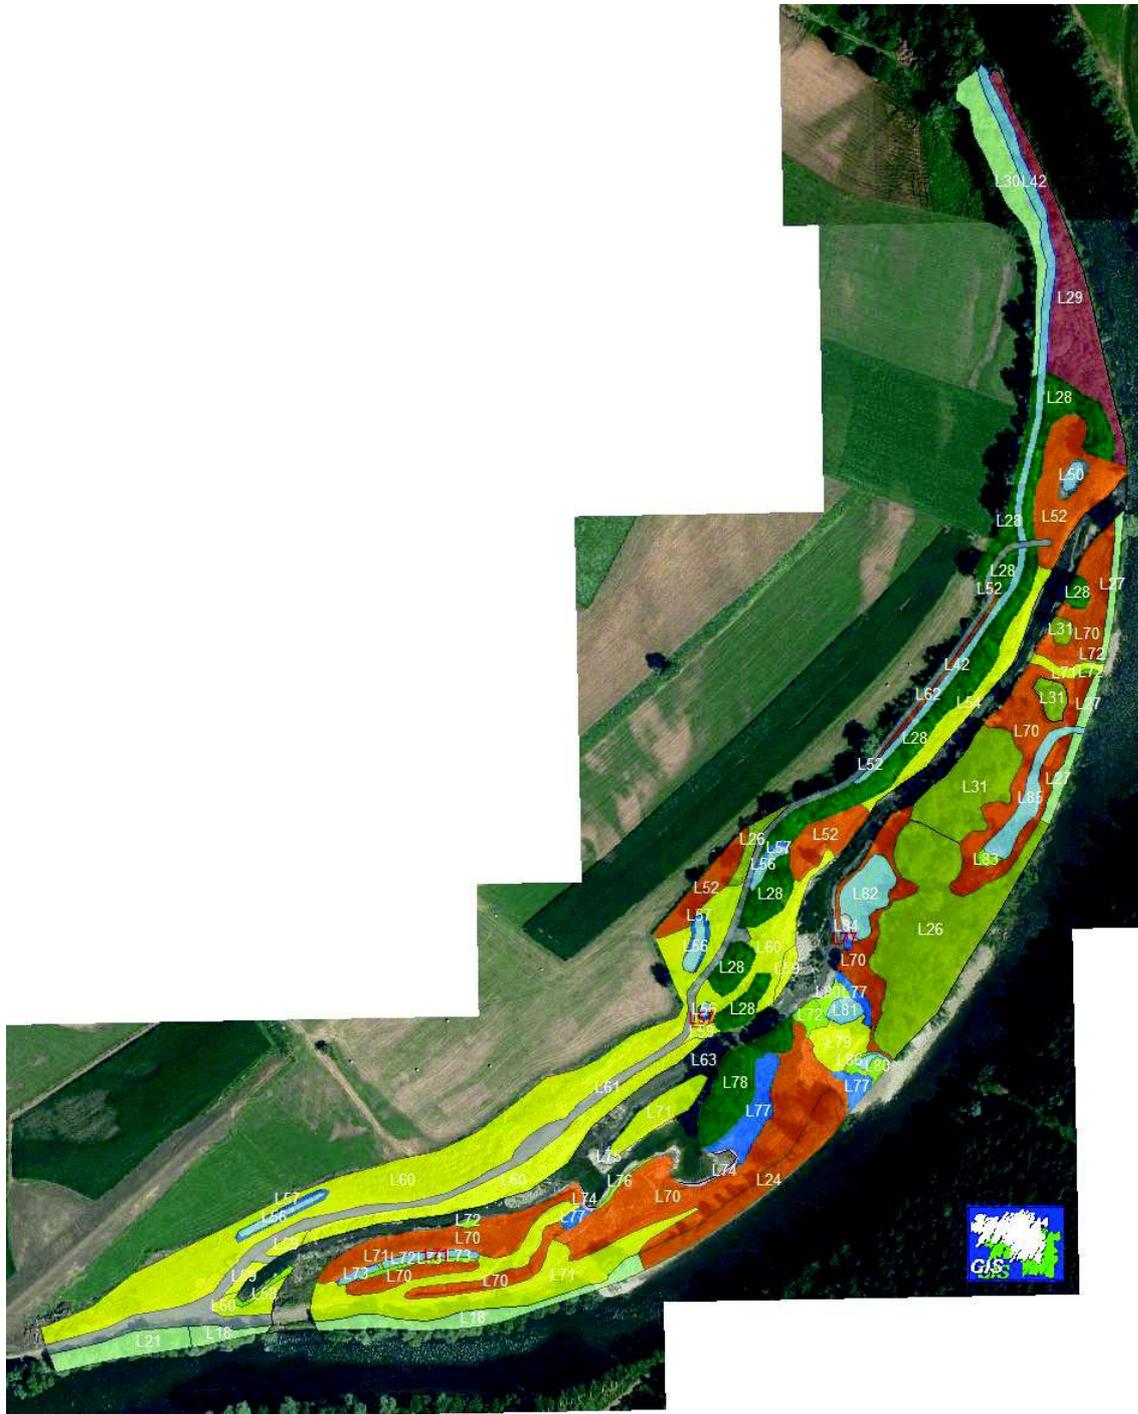
Abb. 27. Nutzungstypen des Maßnahmenbereichs "Lässer Au". Beschreibung der Biotope entsprechend den Nummern.
Achtung: Norden ist RECHTS!

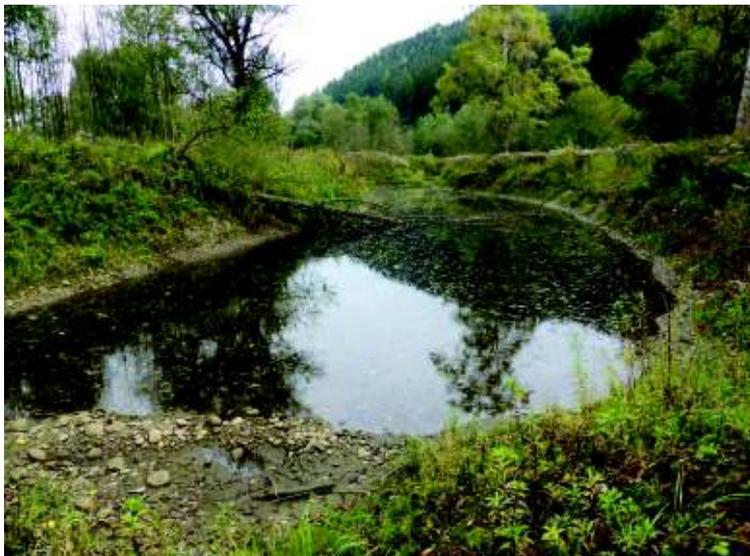
Abb. 29. Blick über einen angelegten Altarm auf der Insel. Die hohen und steilen Ufer werden von Ruderalfluren und Neophyten eingenommen. Nur im Flachuferbereich links unten im Bild kommen junge Grauerlen als Auwald-Initialen auf (L83). Foto: B. Emmerer, Herbst 2015.

Neben den Weiden verjüngen sich auf diesen Flächen auch in geringem Maße Balsampappel und Grauerle. Eine höhere Deckung an Grauerle konnte jedoch nur auf einer Fläche beobachtet werden (L83), während auf allen weiteren Flächen die Weide vorherrscht.

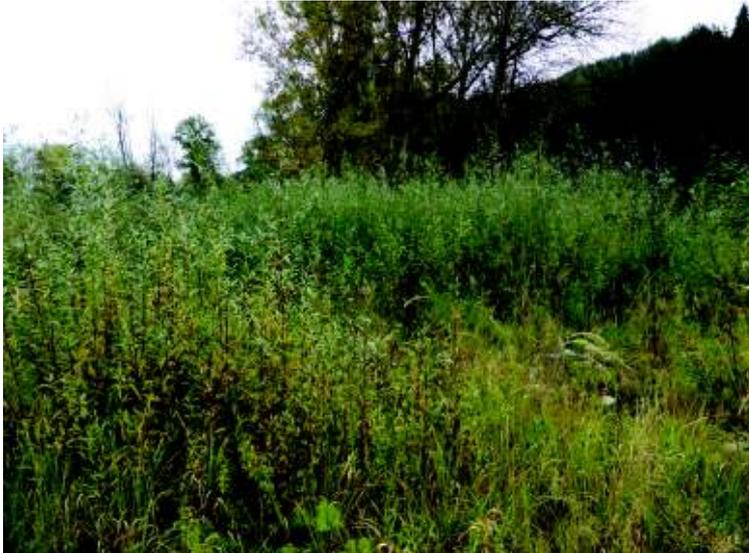
Abb. 30. Dichtes Silberweidengebüsch im flachen Uferbereich auf der Insel (L80). Foto: B. Emmerer, Herbst 2015.

Flächen mit Weidenverjüngung finden sich sehr kleinräumig, in schmalen und bodenoffenen Zonen um die Teiche und Altarme des Gebietes (L53, L72), sowie an den Ufern im Bereich einer Nebenarmaufweitung (L58, L76). Vereinzelt sind Individuen auch in die Ruderalfluren eingestreut. Die einzigen dichten und aktuell gut entwickelten Jungweidengebüsche haben sich in Flachwasserbereichen und an wassernahen Sandufern etabliert, die durch größerflächige Niveauabsenkungen auf der Insel zwischen Mur und Nebenarm geschaffen wurden (L80). Vielversprechend bezüglich Weidenverjüngung erscheinen außerdem zwei Flachuferzungen, die von den Ufern der Nebenarmaufweitung in die angrenzenden Neophytenbestände hineinragen. Diese Flächen erscheinen aktuell als "Kampfbereiche" mit lückiger Krautschicht (Kriech-Straußgras, Rossminze, *Erigeron canadensis* - Kanada-Berufskraut), in der sowohl erste Silber- und Purpurweiden aufkommen, als auch die Kanada-Goldrute (L77).

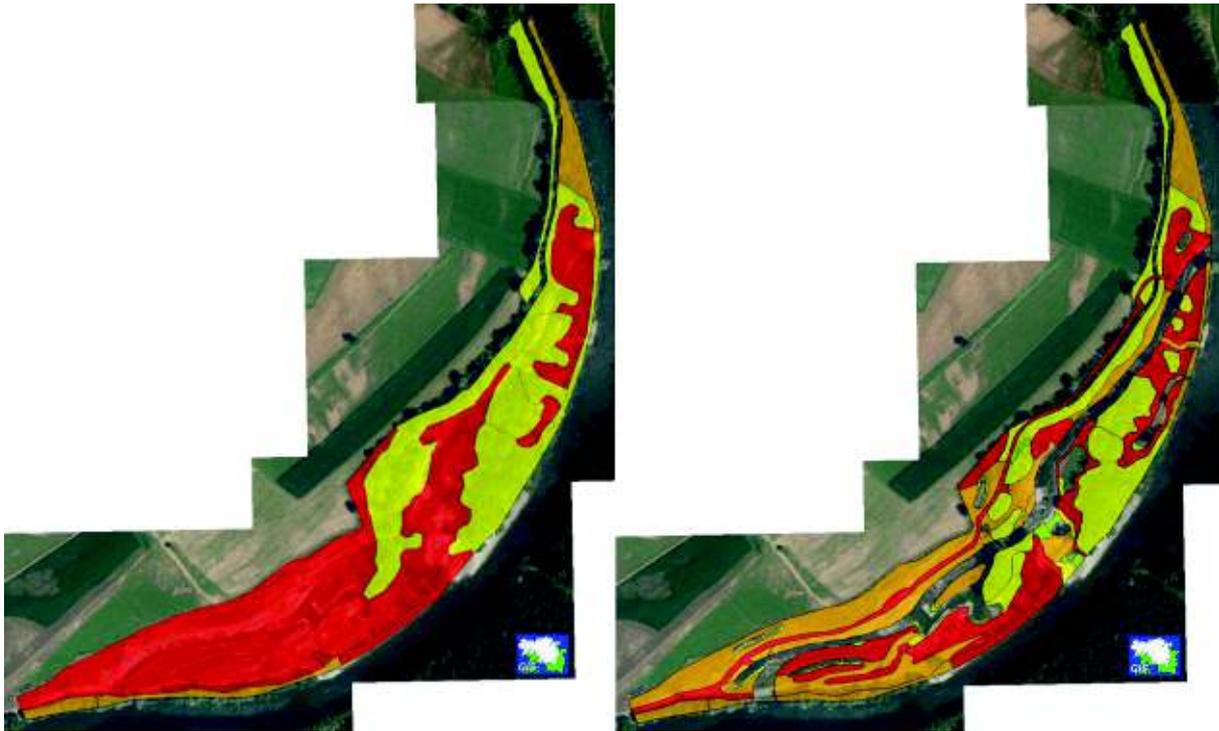
Abb. Defizitwerte von Prä- und Postmonitoring im Vergleich. Hellgrün = 2. Gelb = 3. Orange = 4. Rot = 5. Wasserflächen werden in die Defizitbewertung nicht mit einbezogen.

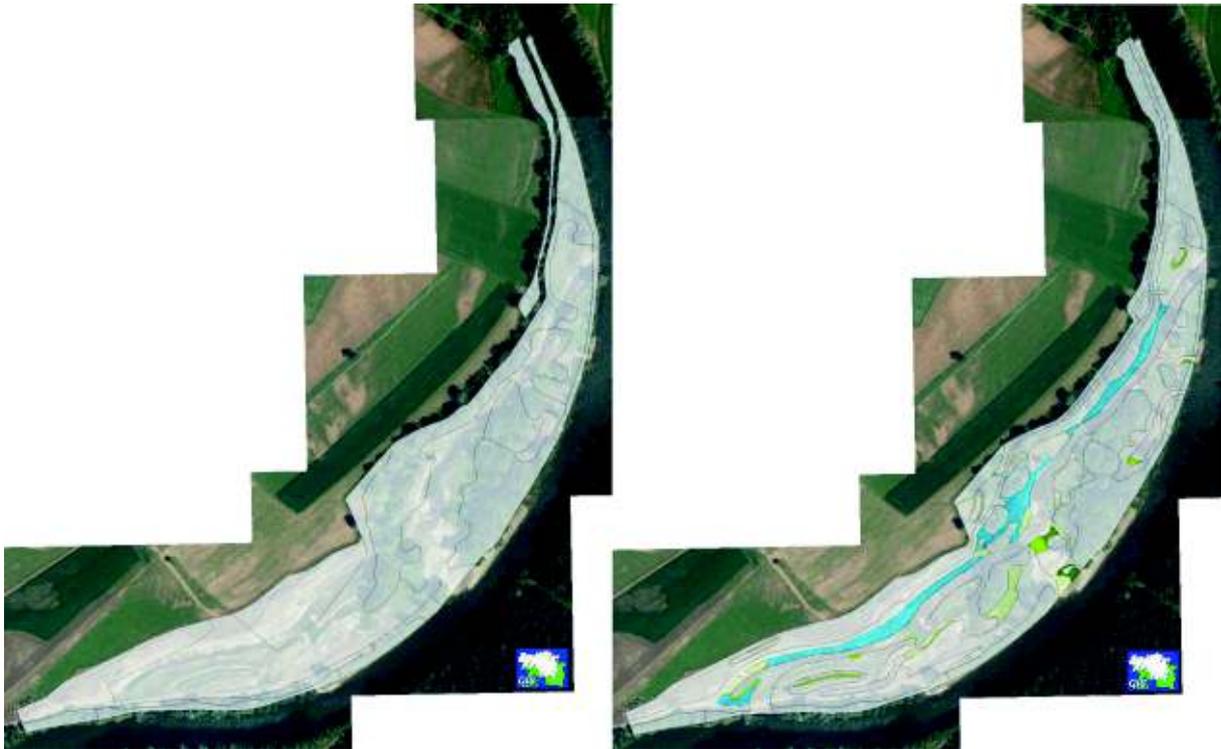
Abb. 31. Vergleichende Darstellung der Weiden-Verjüngungsdichte in den Kartierungseinheiten. Je dunkler der Grünton, desto dichter die Weidenverjüngung. Hellblau markiert weitere Potenzialflächen für zukünftige Weidenverjüngung.

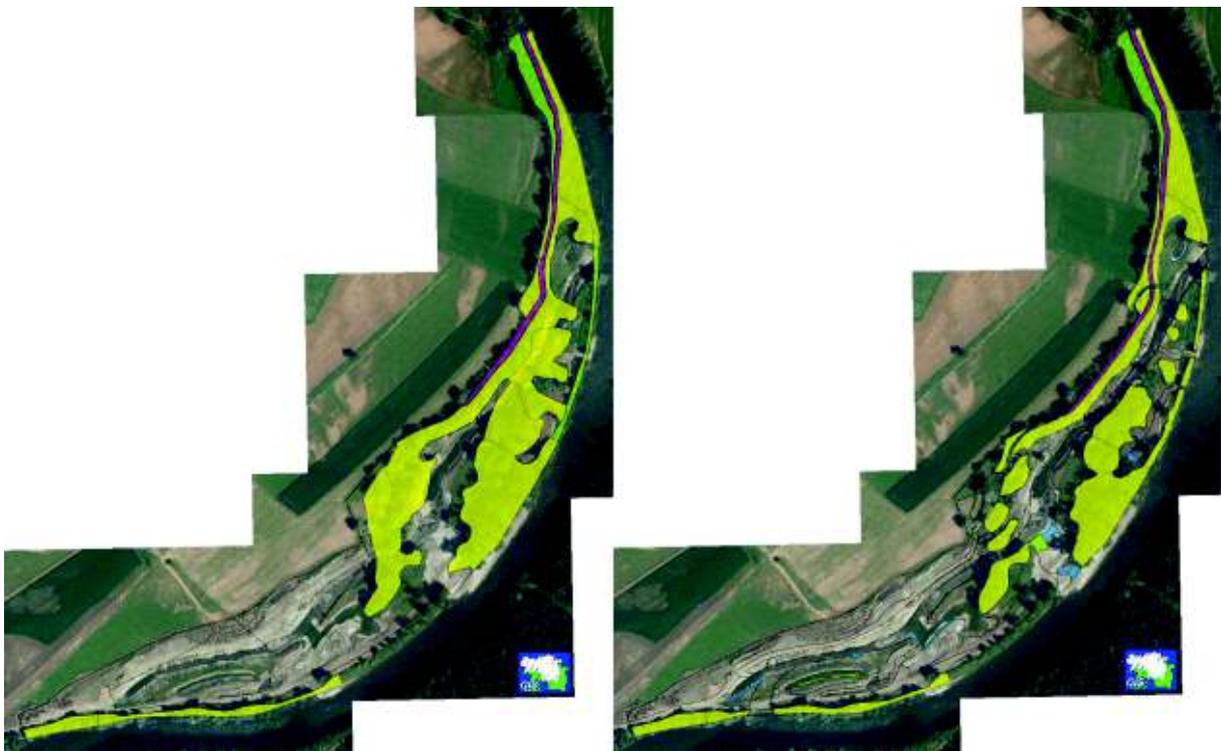
Abb. 32. Vergleichende Darstellung des 91E0 in den Erhaltungszuständen A (grün) und B (gelb), *91E0 "(juv.)" in den Erhaltungszuständen A (mittelblau) und B (hellblau), sowie 3150 im Erhaltungszustand C (rotviolett).

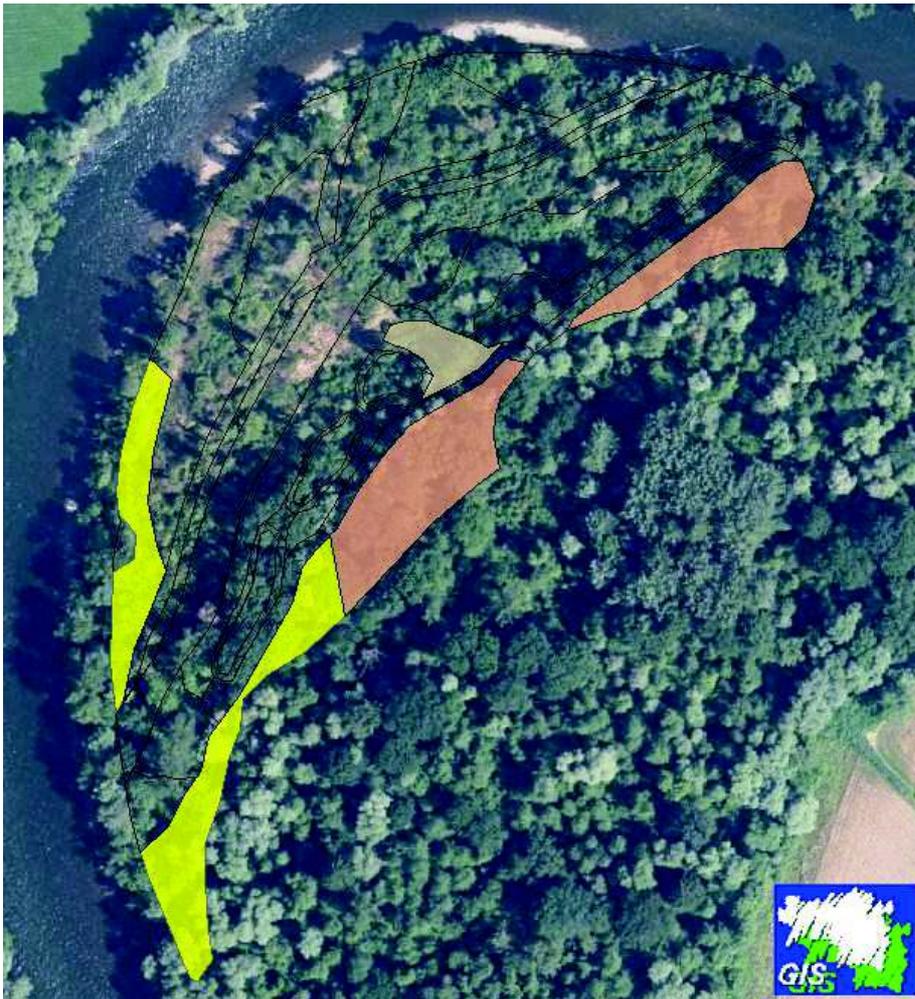
Abb. 12: Darstellung der FFH-Lebensraumtypen des Teilgebietes "Feistritz-Süd": *91E0 im Erhaltungszustand B (gelb), sowie 91F0 im Erhaltungszustand B.

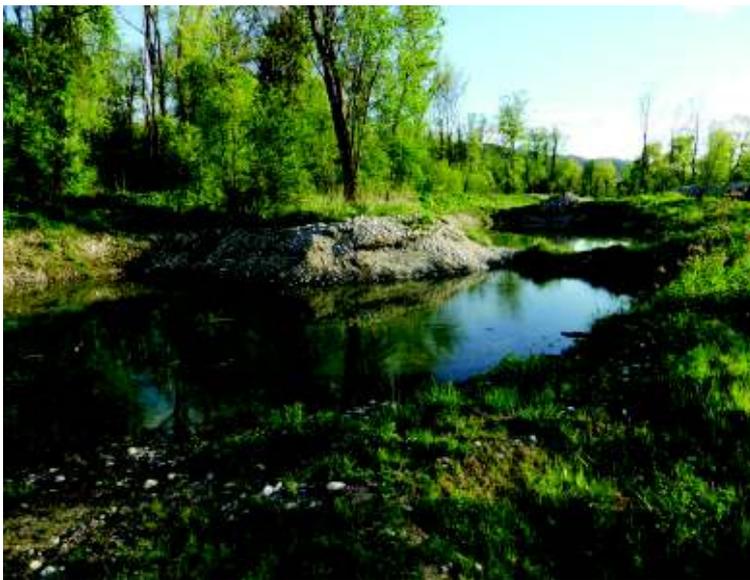
Abb. 36. Teiche im waldfreien Korridor entlang des Nebenarms im Teilgebiet "Feistritz-Süd". Foto: B. Emmerer, Frühling 2015.

Westlich ("landseitig") des Nebenarms erstreckt sich ein etwa 30 m breiter, nun waldfreier Korridor. Hier finden sich drei hinter einander geschaltete Teiche mit mäßig flachen Ufern, die bereits 10 cm hohen, teilweise dichten Weidenjungwuchs tragen. Höher liegende, wasserferne Bereiche werden von ausgedehnten Ruderalfluren eingenommen, die von Weiß-Steinklee, Knäuelgras und Rot-Schwingel (*Festuca rubra*) geprägt sind, in offenen Bereichen auch mehr Kleinblüten-Königskerze (*Verbascum thapsus*) und Gewöhnlich-Natternkopf (*Echium vulgare*).

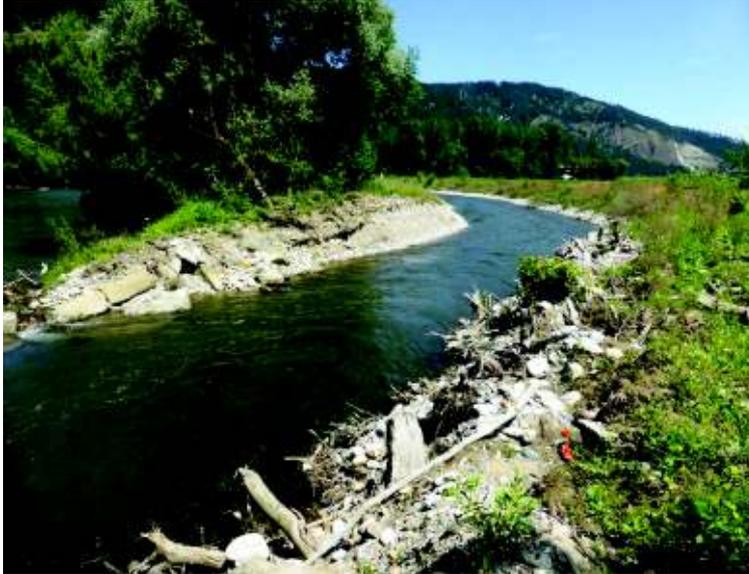
Abb. 37. Bereich der Einströmöffnung des Nebenarms in "Feistritz-Nord". Foto: B. Emmerer, Sommer 2015.

"Feistritz-Nord", das nördliche Teilgebiet des Maßnahmegebietes C.6 Feistritz, umfasst zwei ausgedehnte Ahorn-Eschen-Auwaldbestände (F13, F17). Im Rahmen der Maßnahmenumsetzung wurde im Bereich des dazwischen liegenden Ufergehölzstreifens ein Nebenarm angelegt. Die sanft geneigten Ufer sind beiderseits in Wassernähe reich an Grobschutt, sehr einförmig ausgestaltet und vegetationsfrei. Wasserfern schließen offene Ruderalfluren mit viel Windhalm (*Apera spica-venti*), sowie Acker-Kratzdistel, Weiß-Gänsefuß, Stumpfbblatt-Ampfer (*Rumex obtusifolius*) und Schwarzsens (*Brassica nigra*), sowie vereinzelt Drüsen-Springkraut und einer

kleinen Gruppe Riesen-Goldrute an (F36). An der ostseitigen Uferoberkante (flußabgewandt) stocken vereinzelt frisch gepflanzte junge Gehölze (Schwarzer Holunder, Hartriegel, Pfaffenkäppchen, Schneeball). Der auf der Insel verbliebene, dichte Gehölzstreifen (F16) ist geprägt von Traubenkirsche, Pfaffenkäppchen, Berberitze und Grauerle.

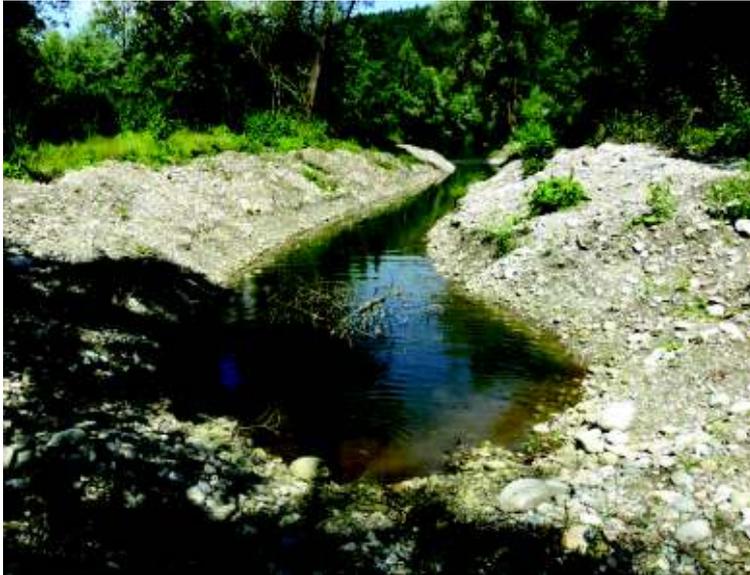
Abb. 38. Neu angelegter Altarm in "Feistritz-Nord". Foto: B. Emmerer, Sommer 2015.

Im äußersten Norden des Gebietes, am nordöstlichen Bestandesrand des Ahorn-Eschen-Auwaldes wurde ein bereits verlandeter Altarm wieder an die Mur angebunden. Seine steilen bis senkrechten Ufer sind 2-3 m hoch und zeigen damit den großen Niveauunterschied zum Mittelwasser der Mur. Die Uferböschungen sind teilweise sandreich und wenig verfestigt, abschnittsweise auch unterschwemmt, ihre Vegetation ruderal geprägt, nährstoffreich und sehr heterogen. Sehr vereinzelt finden sich hier junge, strauchförmige Gehölze (Schwarzerle, Schwarzer Holunder, Esche, Bruchweide, Silberweide und Traubenkirsche), nur am Südrand des Altarms stocken einige ältere Gehölze unweit des kleinen geschotterten Lagerplatzes. In der Krautschicht dominieren Brennnessel, Klettlabkraut und Kletten-Ringdistel, an grasreicheren Stellen außerdem Rot-Straußgras und Knäuelgras (F31, F32).

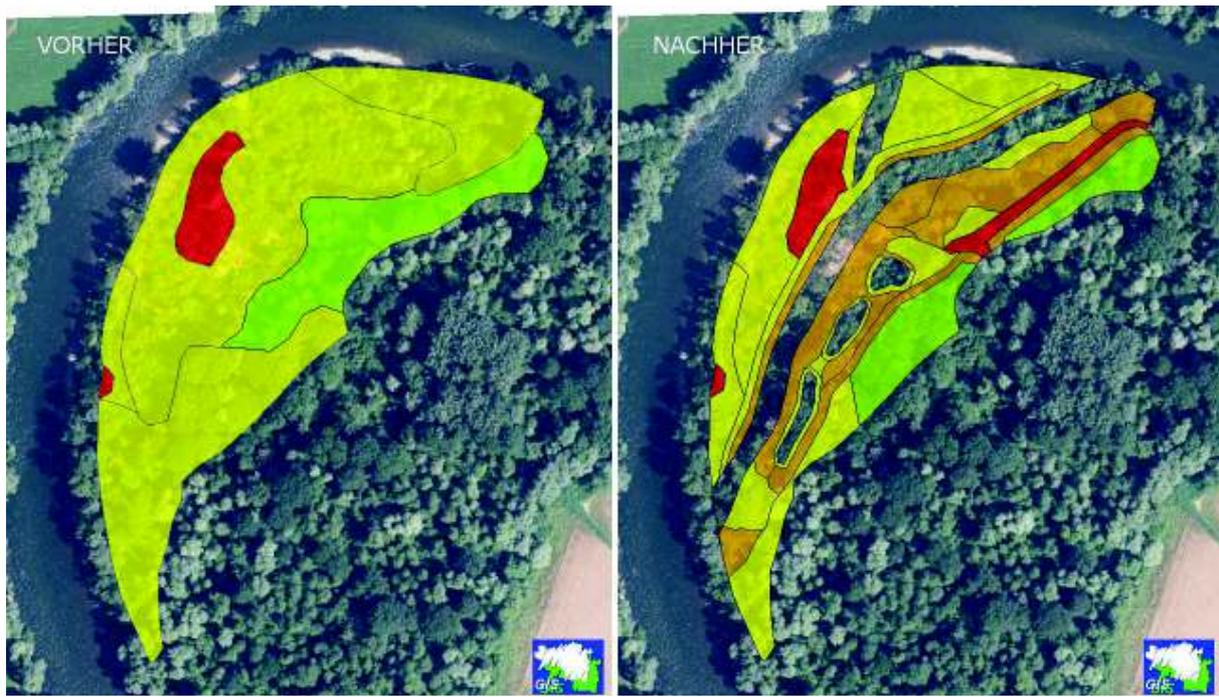
Abb. "Feistriz-Süd": Defizitwerte von Prä- und Postmonitoring im Vergleich. Hellgrün = 2. Gelb = 3. Orange = 4. Rot = 5. Wasserflächen werden in die Defizitbewertung nicht mit einbezogen.

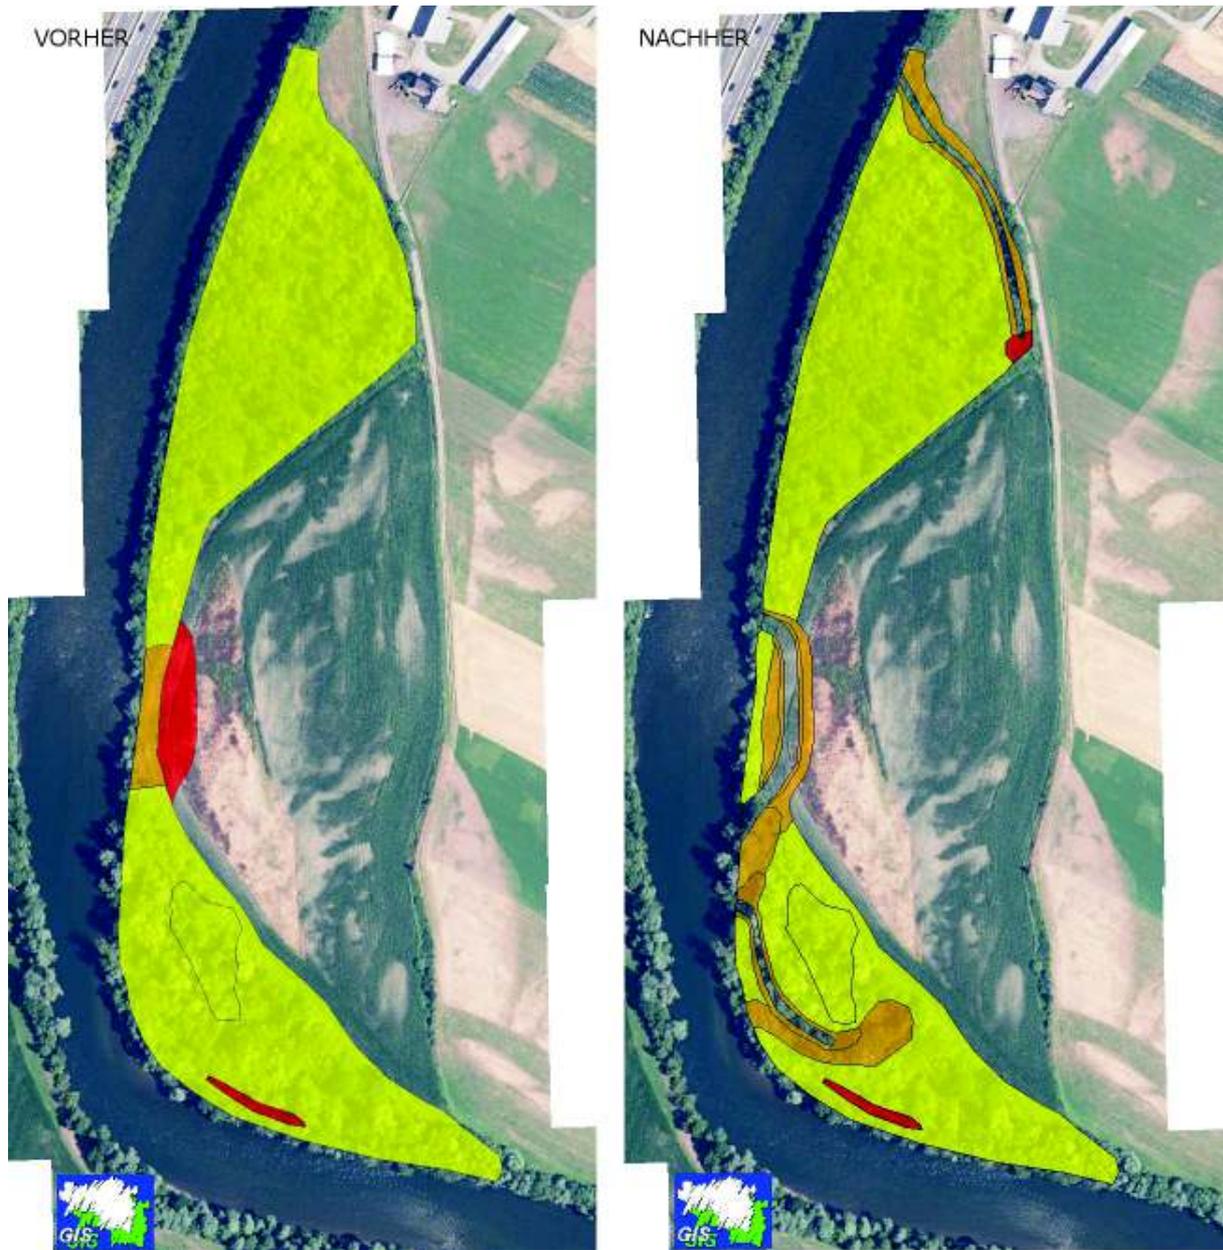
Abb. "Feistritz-Nord": Defizitwerte von Prä- und Postmonitoring im Vergleich. Gelb = 3. Orange = 4. Rot = 5. Wasserflächen werden in die Defizitbewertung nicht mit einbezogen.

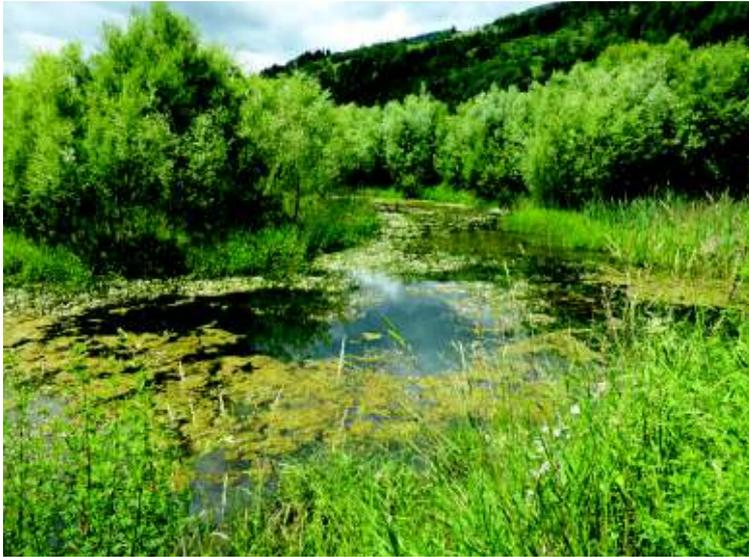
Abb. 45. Altarmsystem im Maßnahmensgebiet "Weyrach" mit gut entwickeltem Weidengebüsch an den Ufern. Foto: B. Emmerer, Sommer 2015.

Der Westen des Gebietes ist geprägt von einem verzweigten Altarmsystem. Dieses ist aktuell über ein kleines Rinnsal an den Nebenarm angebunden, somit erfolgt ein verstärkter Wasseraustausch (nur mehr) bei höheren Hochwasserereignissen. An seinen Ufern hat sich dichtes junges Weidengebüsch etabliert, das sich durch seine sehr hohe Stammzahl auszeichnet, in Wassernähe meist dominiert von Purpurweide, nur kleinflächig mit Silberweide (W02 A, W03, W20). Zum Hauptarm der Mur ist ein Ufergehölzstreifen vorgelagert, der zum "Altbestand" des Maßnahmengbiets "Weyrach" zählt (W01). In der Baumschicht herrscht die Bruchweide vor, Silberweide und Esche sind beigemischt, Bergulme und Traubenkirsche vereinzelt eingesprengt. Darunter findet sich eine Strauchschicht mit viel Hasel und jungen Bruchweiden, sowie Heckenkirsche, Traubenkirsche und

Bergulme. Die lichte Krautschicht prägen Giersch, Kratzbeere, Mädesüß und Wiesen-Bärenklau (*Heracleum sphondylium*).

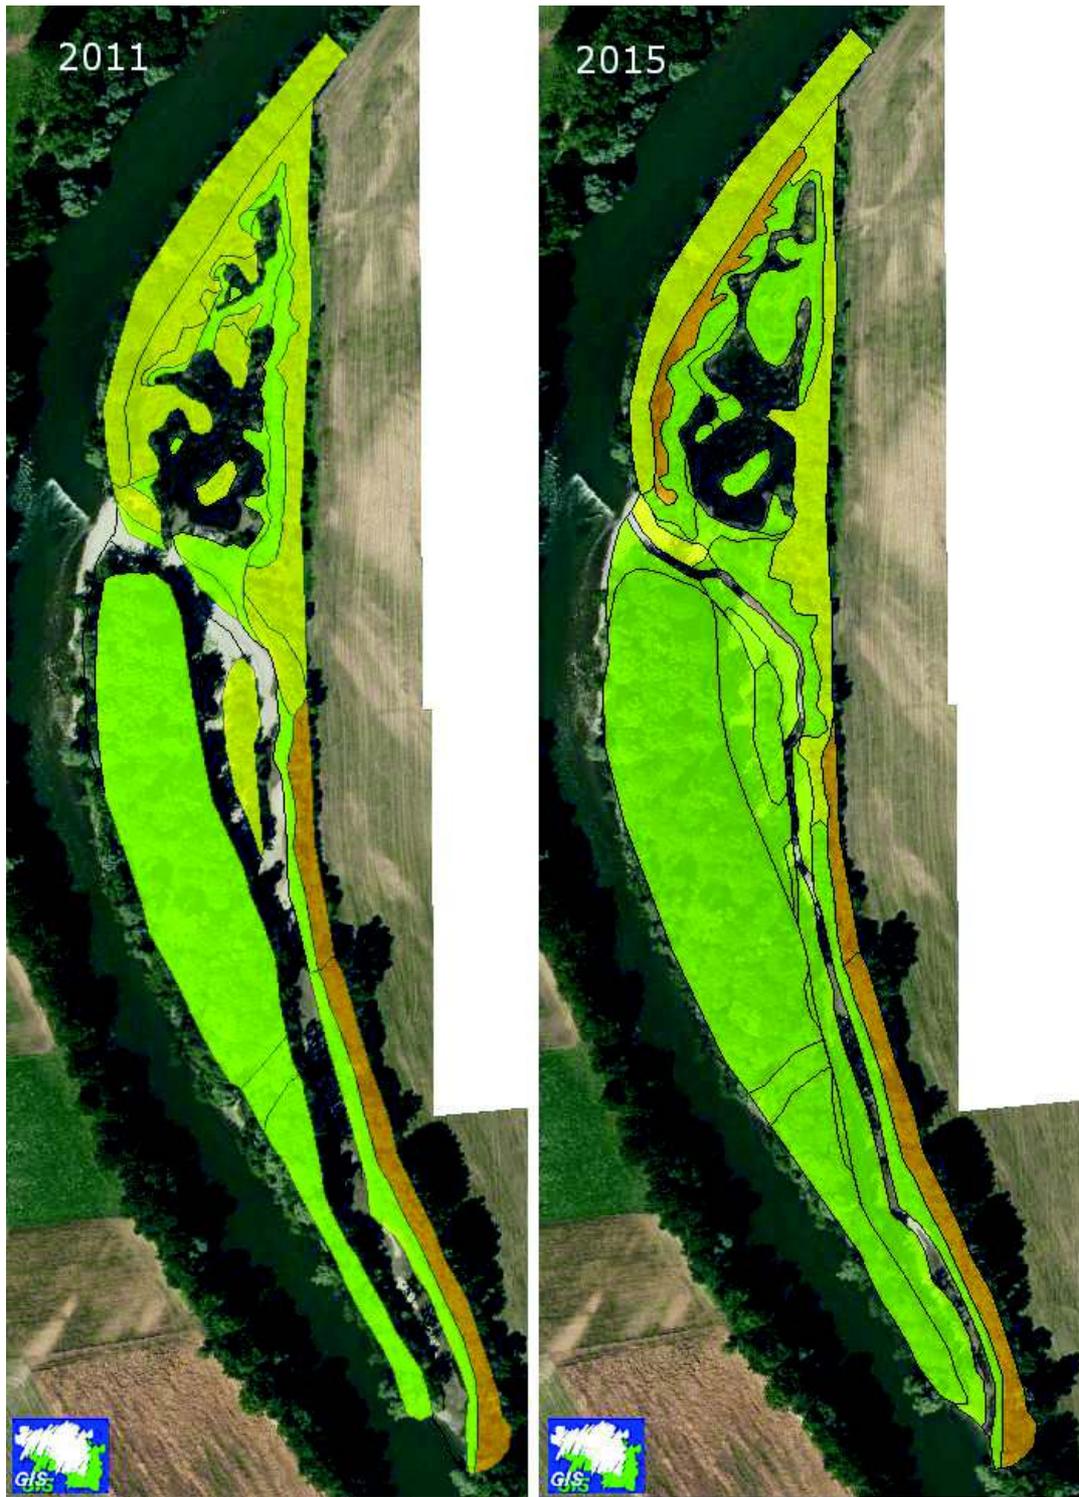
Abb. 46. Defizitwerte von Monitoring nach Maßnahmenumsetzung (2011)- und Postmonitoring (2015) im Vergleich. Hellgrün = 2. Gelb = 3. Orange = 4. Wasserflächen werden in die Defizitbewertung nicht mit einbezogen. Achtung: Norden ist RECHTS!

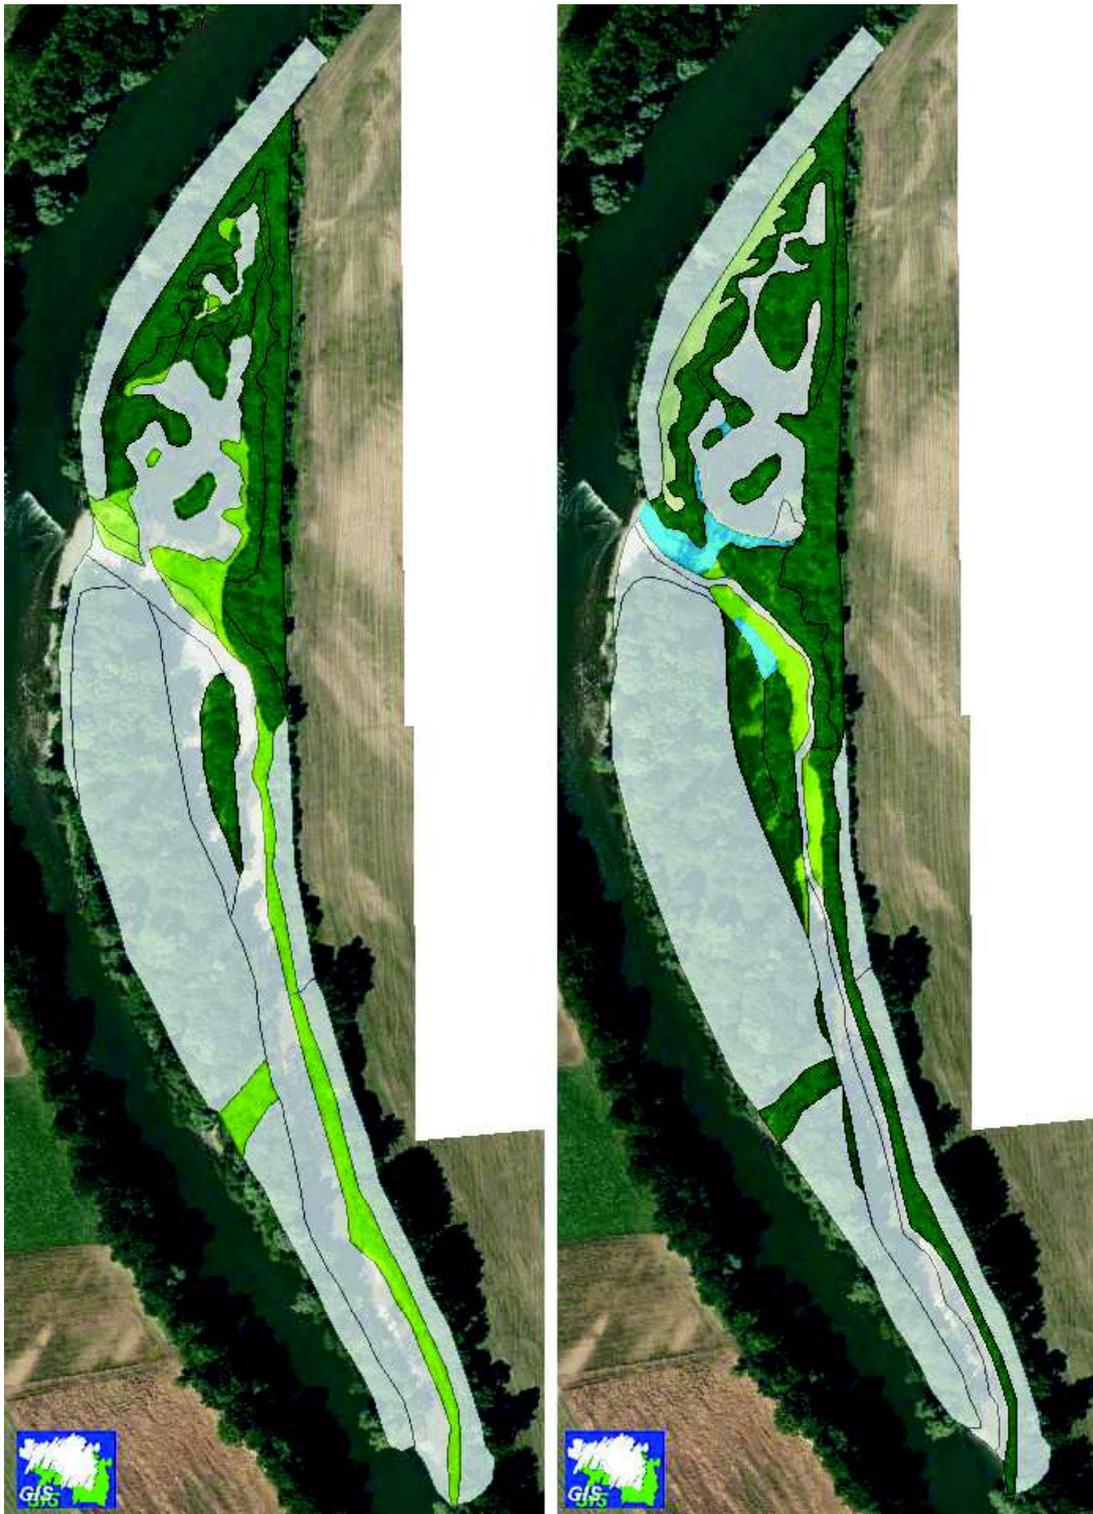
Abb. 47. Vergleichende Darstellung der Weiden-Verjüngungsdichte in den Kartierungseinheiten. Je dunkler der Grünton, desto dichter die Weidenverjüngung. Hellblau markiert weitere Potenzialflächen zur Weidenverjüngung. Achtung: Norden ist RECHTS!

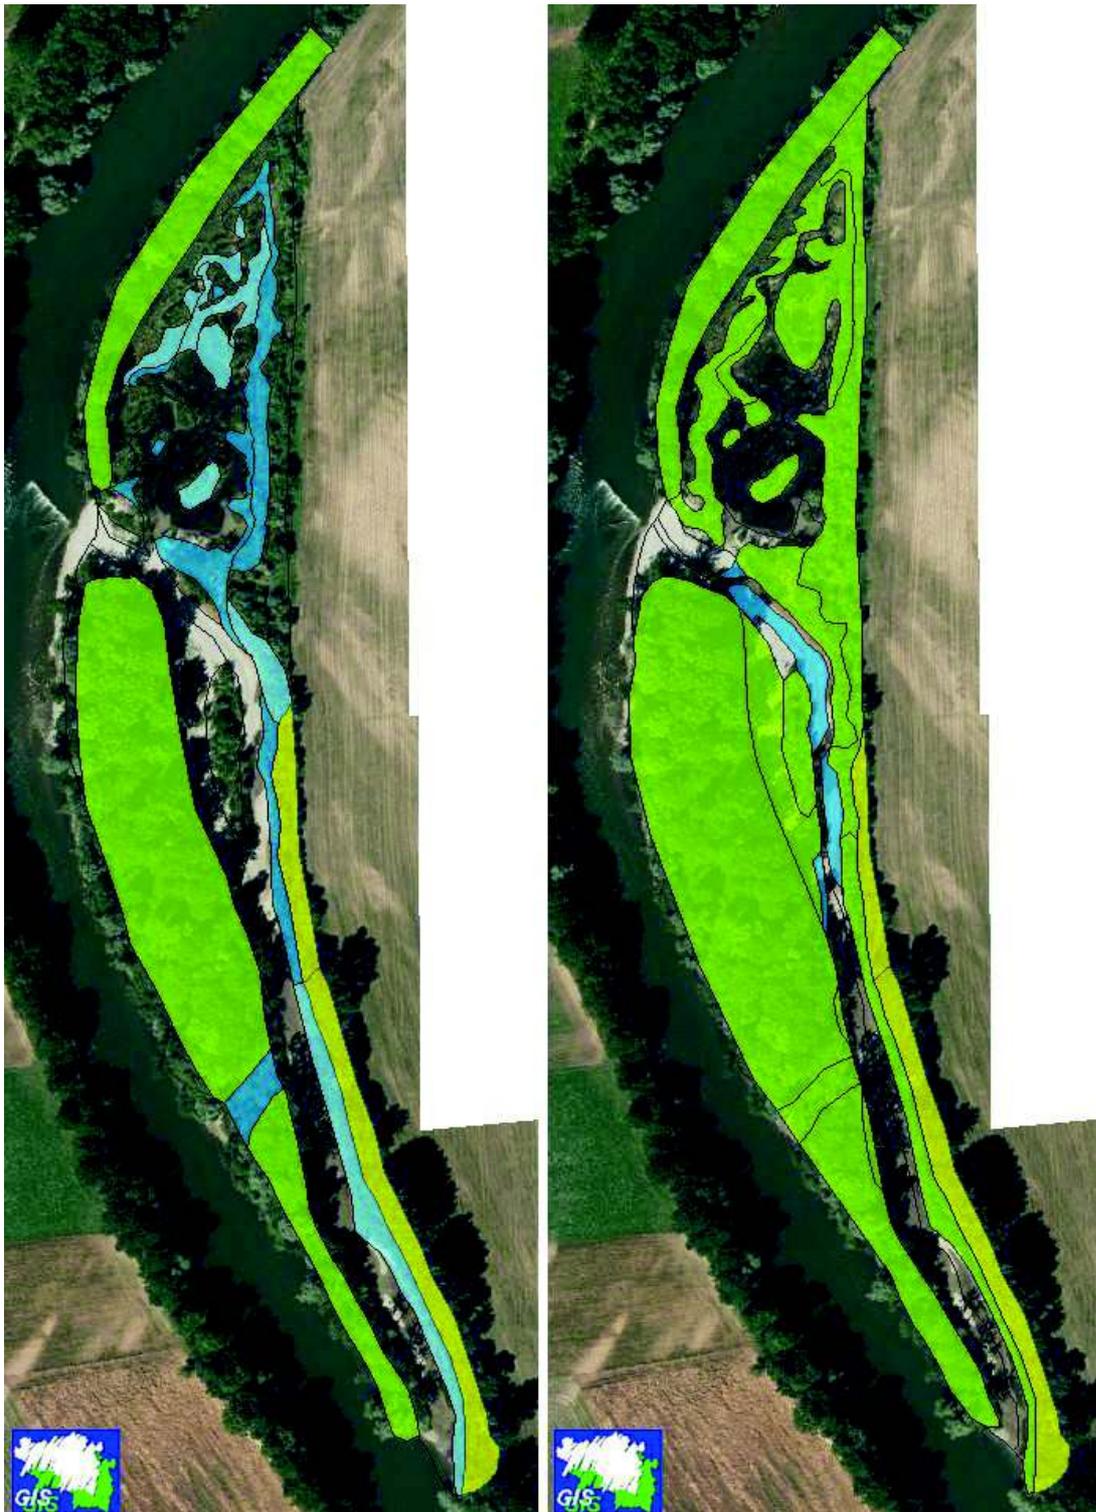
Abb. 48. Qualitativer und quantitativer Vergleich der Vorkommen des LRT *91E0 im Erhaltungszustand A (grün) und B (gelb), sowie *91E0 "(juv.)" im Erhaltungszustand A (mittelblau) und B (hellblau). Achtung: Norden ist RECHTS!

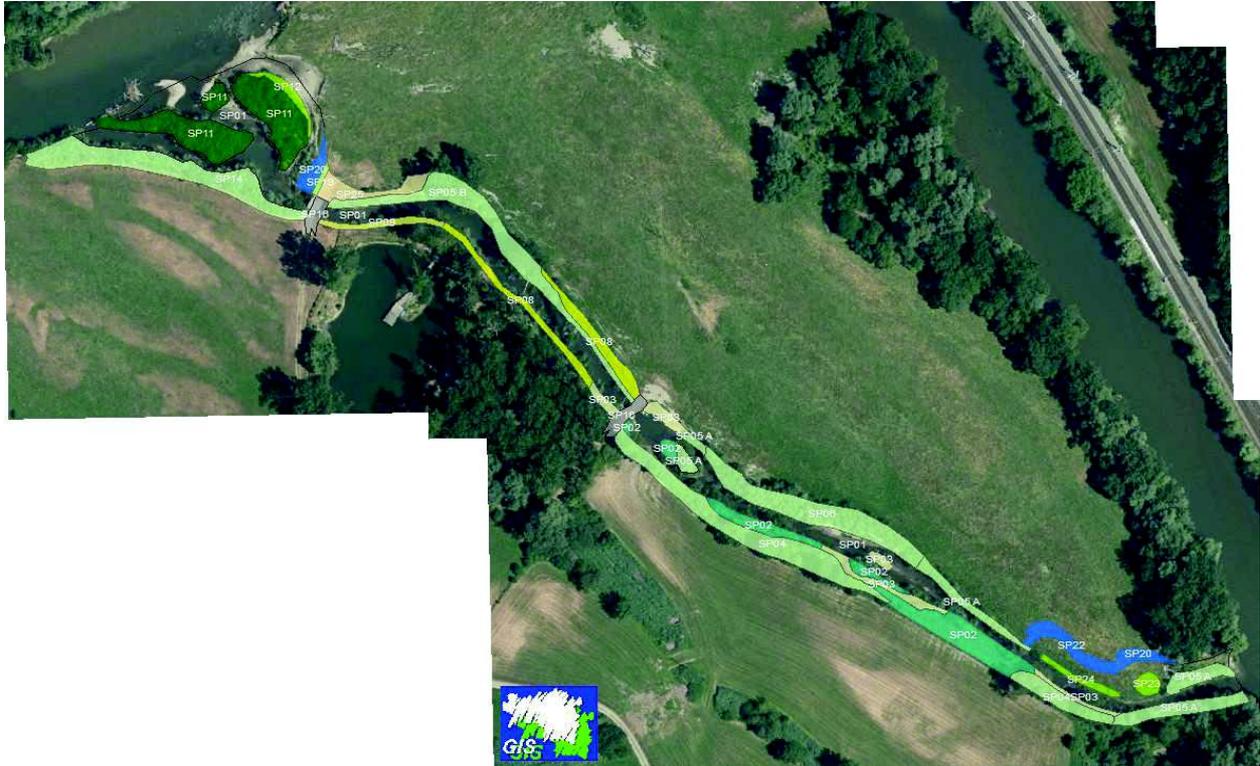
Abb. 50. Nutzungstypen des Maßnahmenbereichs "St. Peter Nebenarm". Beschreibung der Biotope entsprechend den Nummern.

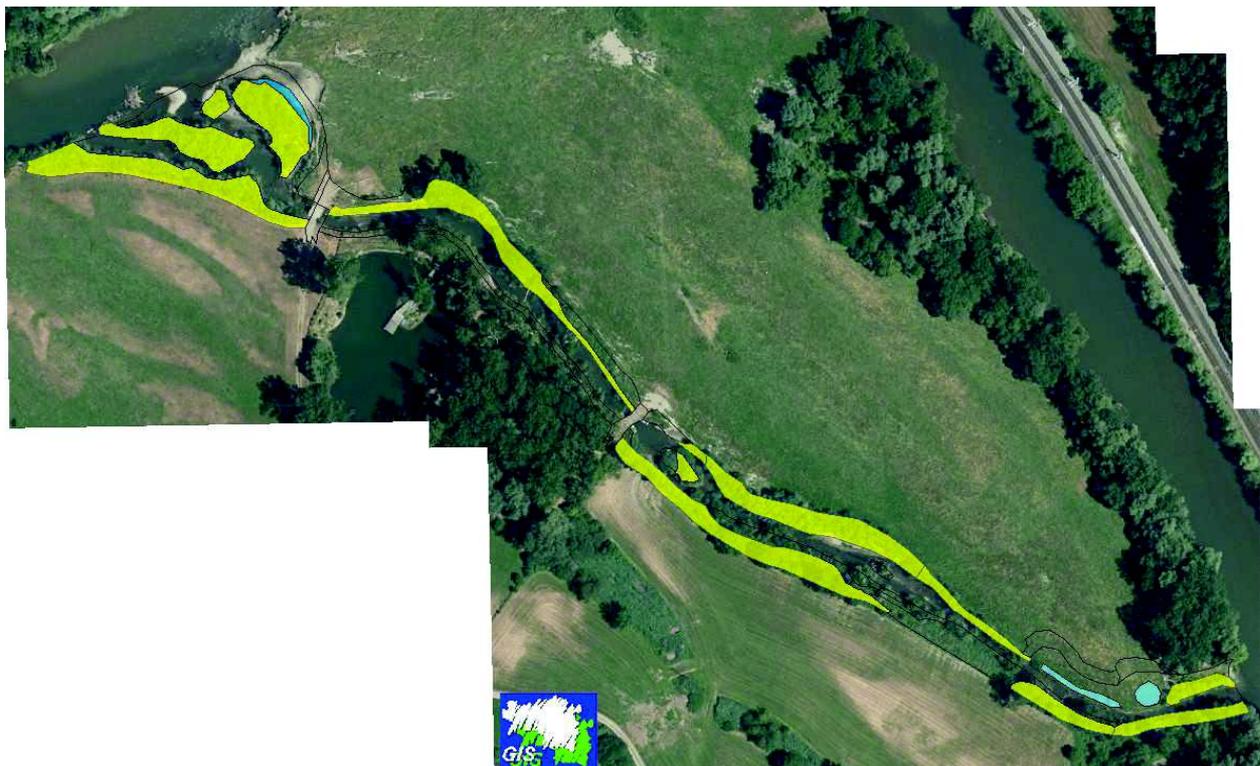
Abb. 15: Darstellung der FFH-Lebensraumtypen des Maßnahmenbereichs "St. Peter Nebenarm": *91E0 im Erhaltungszustand B (gelb), sowie *91E0 "(juv.)" in den Erhaltungszuständen A (mittelblau) und B (hellblau).

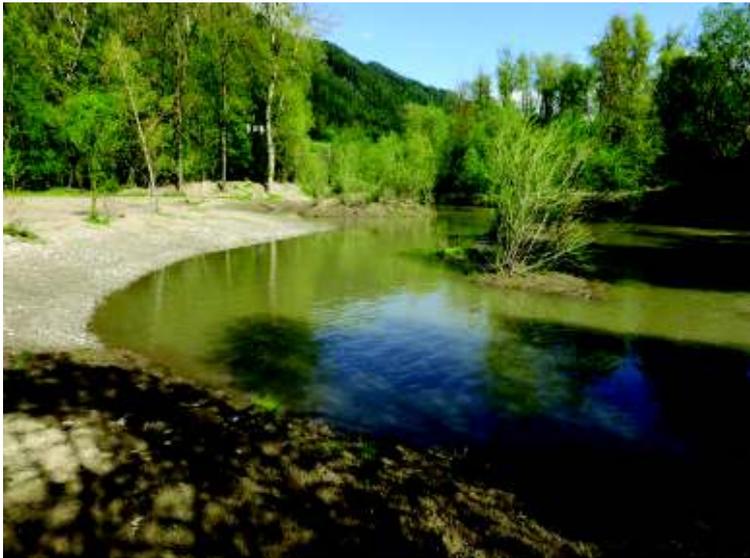
Abb. 51. Aufweitung am Nebenarm nahe der Ausströmöffnung. Foto B. Emmerer, Frühling 2015.

Nahe der Ausströmöffnung im Südosten wurde mit einem Aufweitungsbereich im Jahr 2014 die jüngste Maßnahme im Gebiet "St. Peter Nebenarm" umgesetzt. Hier wurden flach ausgeformte Sand- und Schotterufer angelegt, sowie Inseln die teilweise sehr flach gestaltet sind und nur wenig aus dem Wasser ragen, teilweise höher aufragend und mit steilen Flanken ausgestattet sind. Auf den Inseln stockt liches Weidengebüsch mit angepflanzten Silber- und Bruchweiden, darunter Kratzbeere und Rohr-Glanzgras. An den flachen Sandufern kommen die ersten Weidenkeimlinge auf. Die schotterreichen Abschnitte sind aktuell vegetationsfrei.

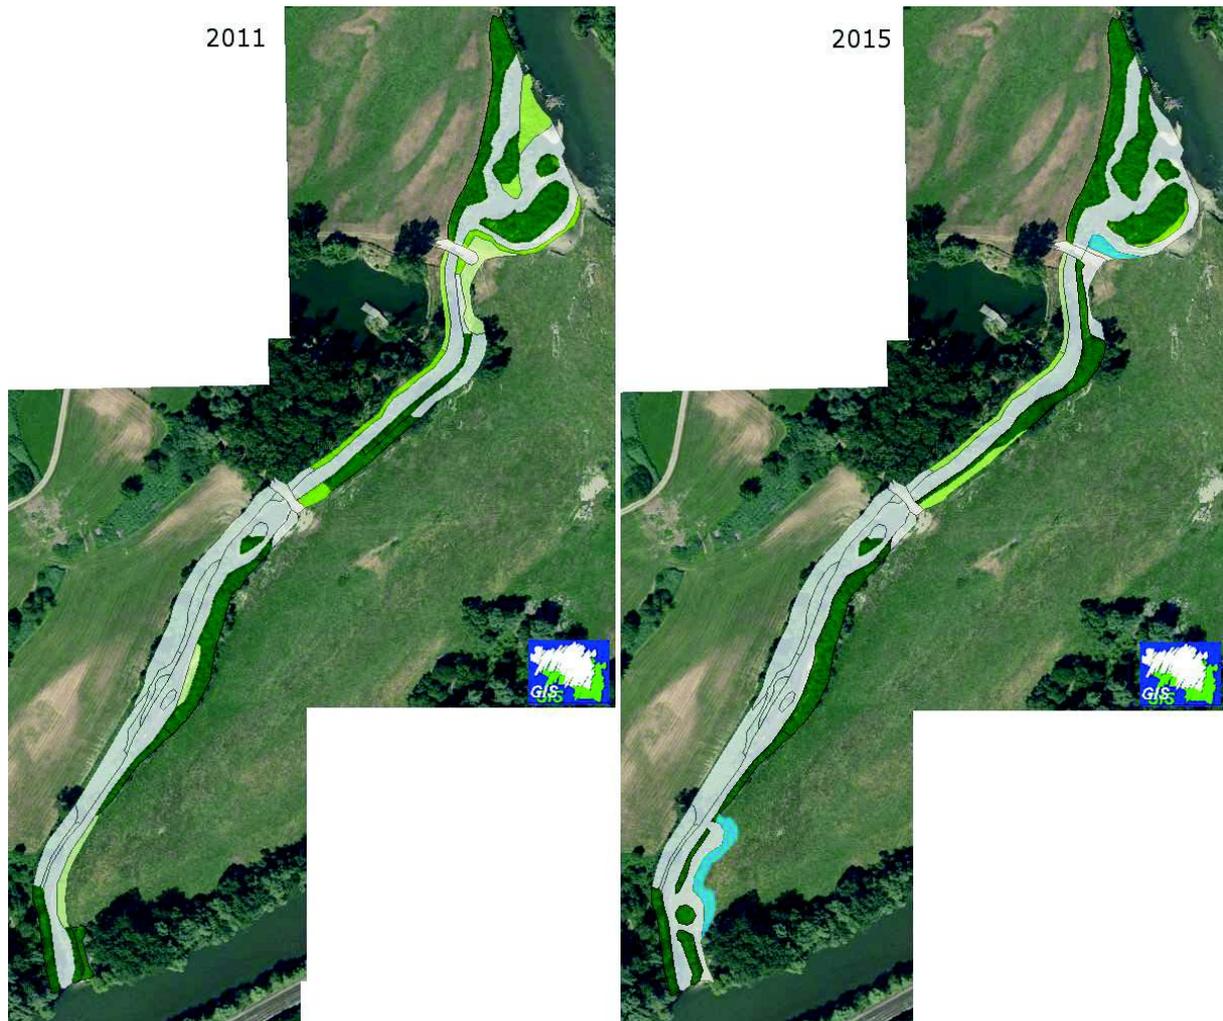
Abb. 52. Vergleichende Darstellung der Weiden-Verjüngungsdichte in den Kartierungseinheiten. Je dunkler der Grünton, desto dichter die Weidenverjüngung. Hellblau markiert weitere Potenzialflächen zur Weidenverjüngung. Achtung: Norden ist RECHTS!
