LIFE-Natur Projekt "Inneralpines Flussraummanagement Obere Mur"

Waldökologisches Monitoring

in LIFE-Maßnahmengebieten an der Oberen Mur

Post-Monitoring

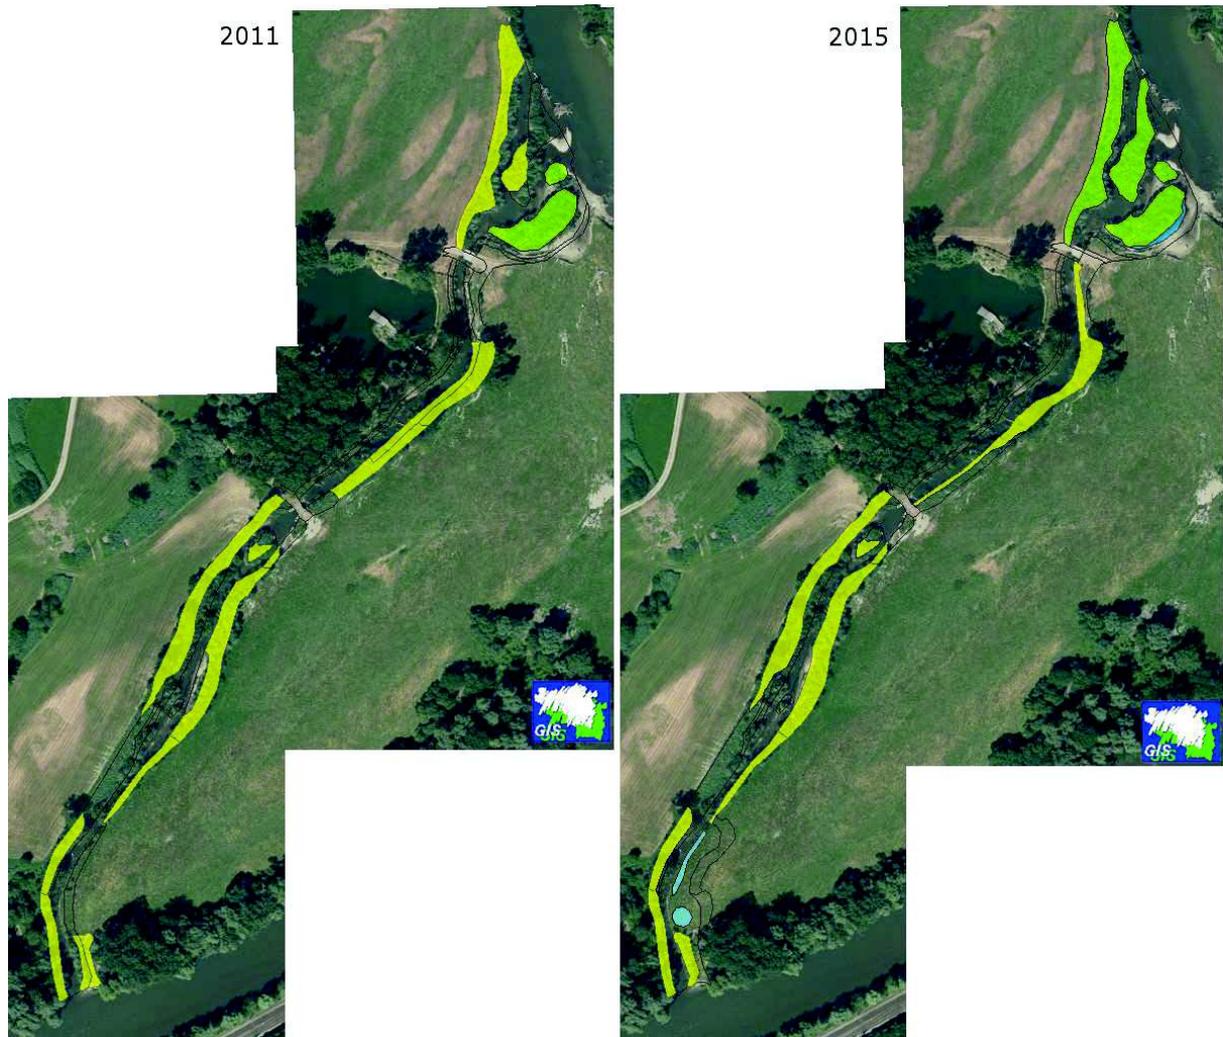
Abb. 53. Qualitativer und quantitativer Vergleich der Vorkommen des LRT *91E0 im Erhaltungszustand A (grün) und B (gelb), sowie *91E0 "(juv.)" im Erhaltungszustand A (mittelblau) und B (hellblau). Achtung: Norden ist RECHTS!

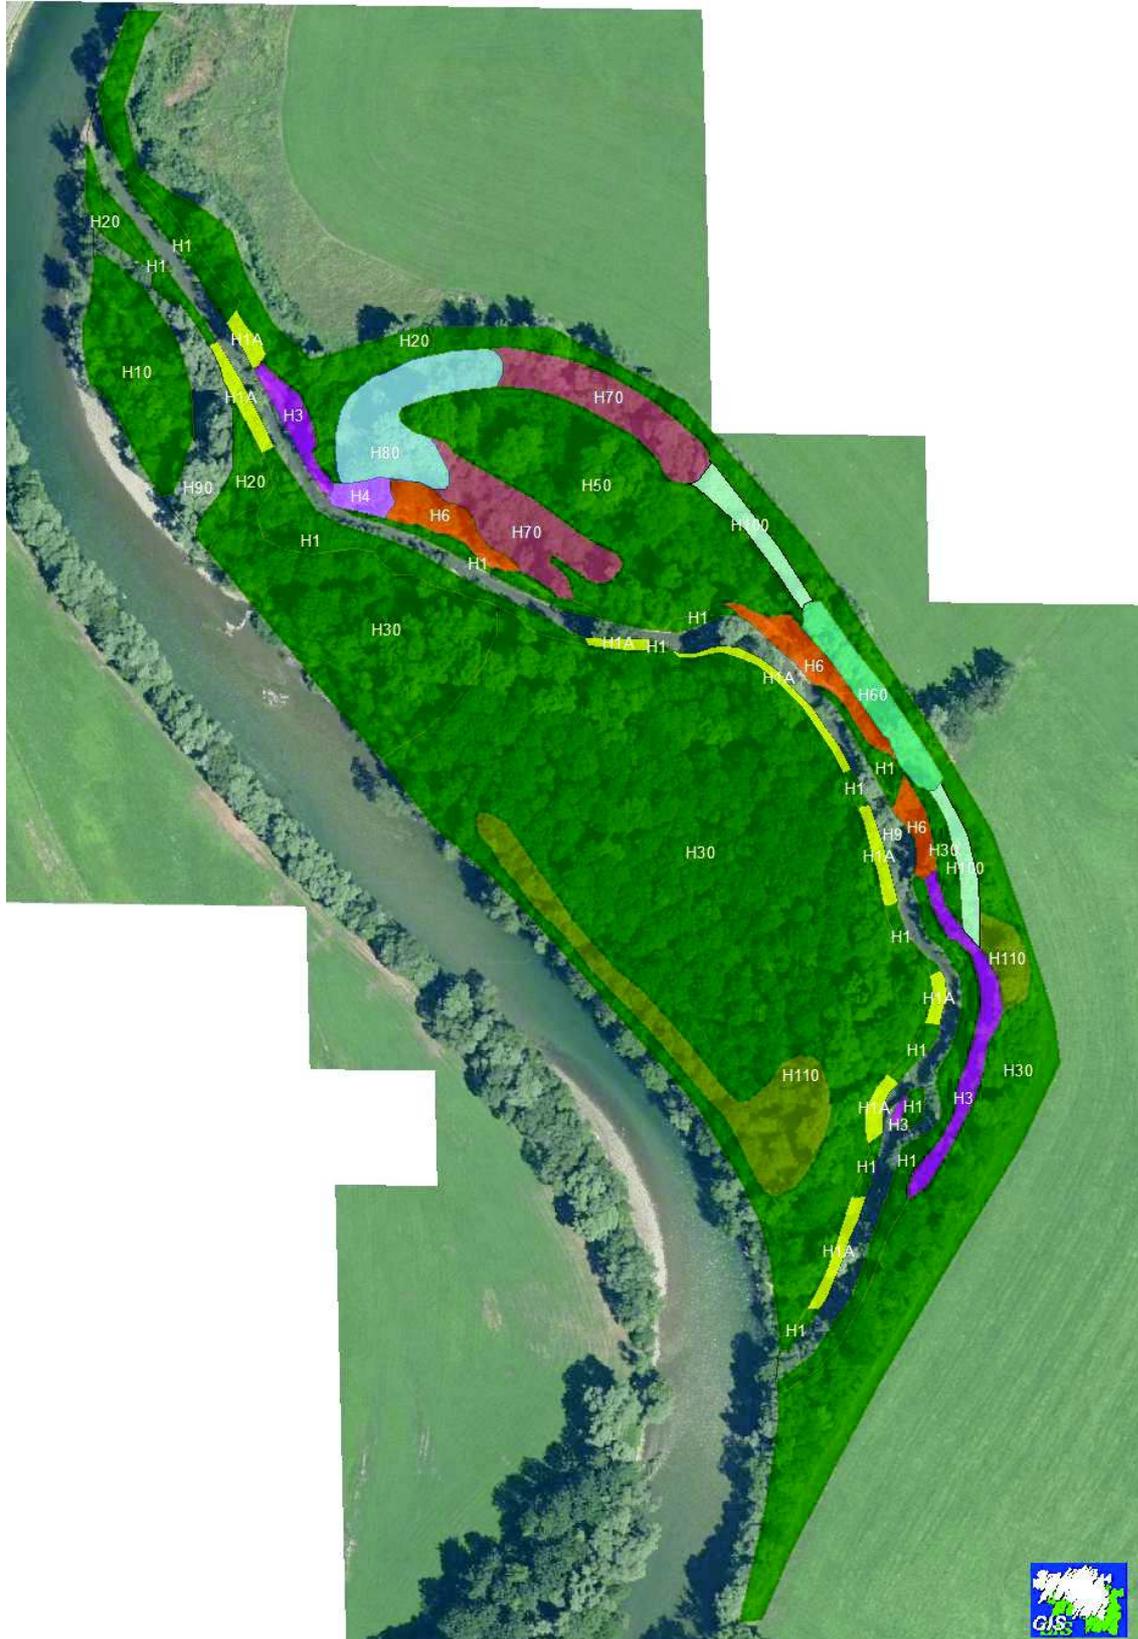
Abb. 55. Nutzungstypen des Maßnahmenbereichs. "Hirschfeld". Beschreibung der Biotope entsprechend den Nummern.

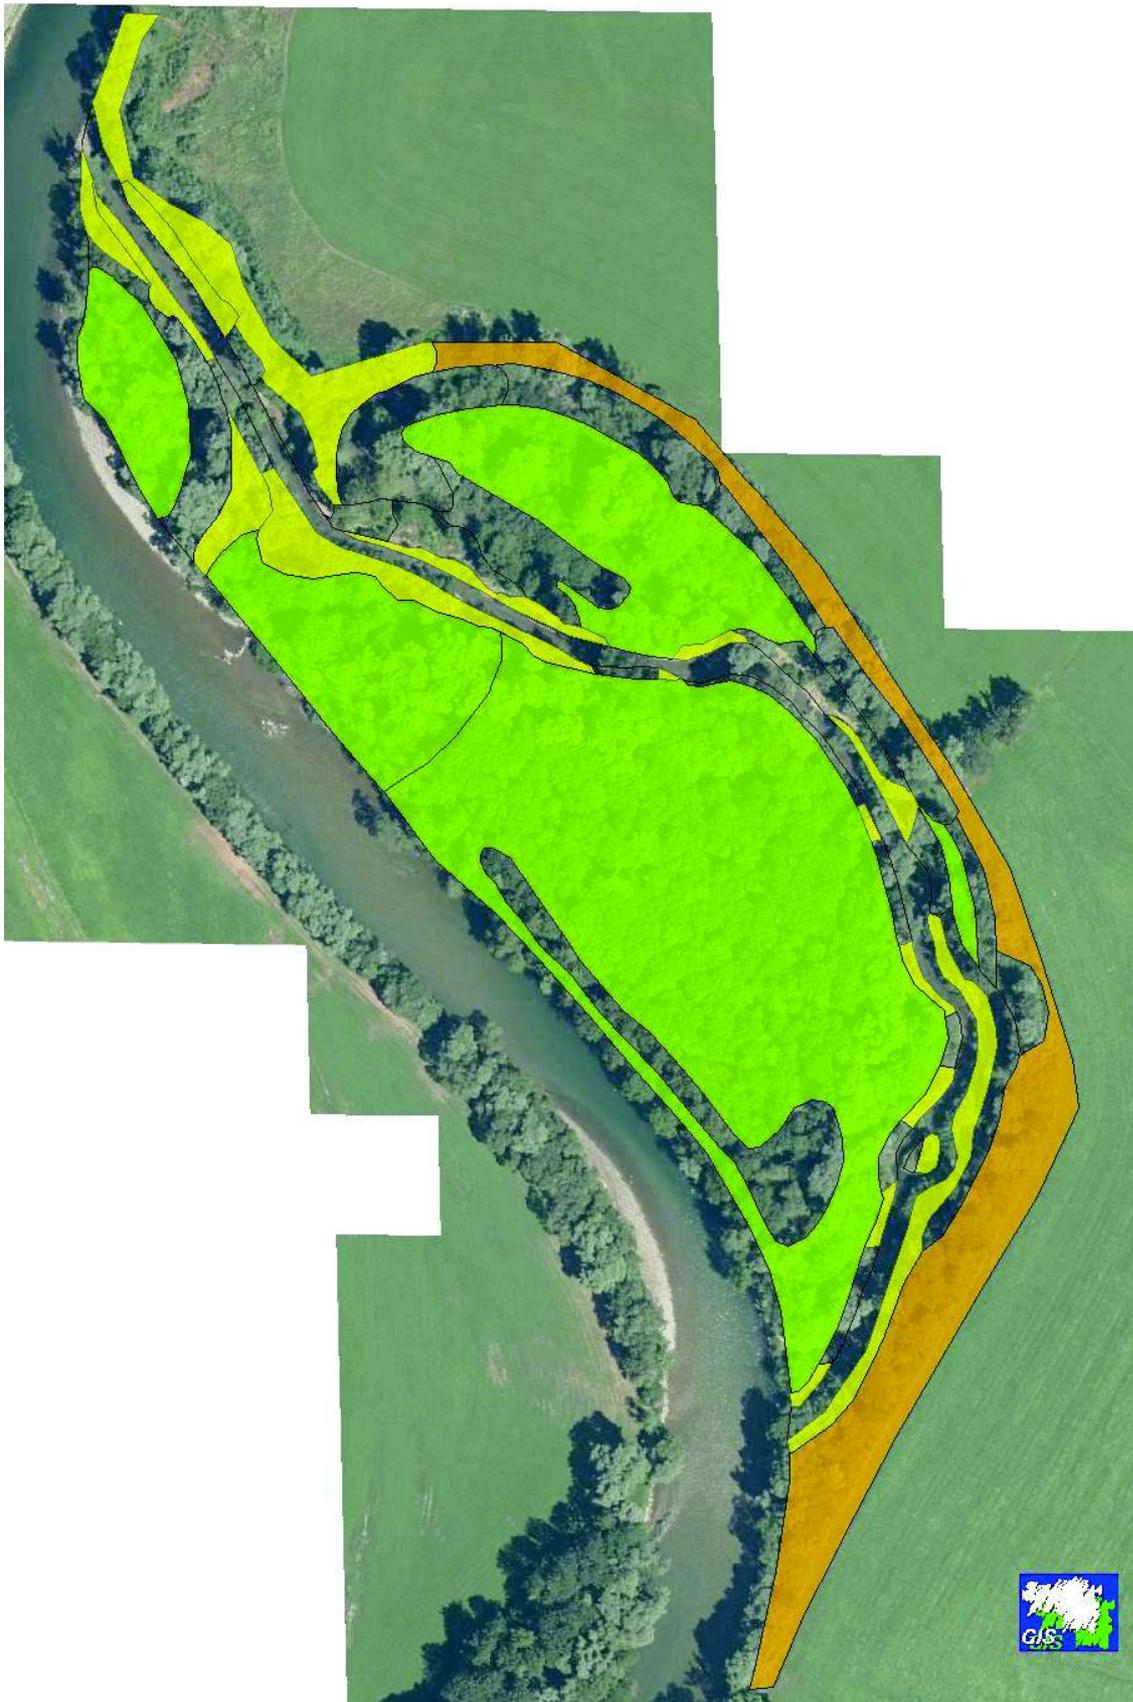
Abb. 56. Darstellung der FFH-Lebensraumtypen des Maßnahmenbereichs "Hirschfeld": *91E0 in den Erhaltungszuständen A (grün), B (gelb) und C (orange).

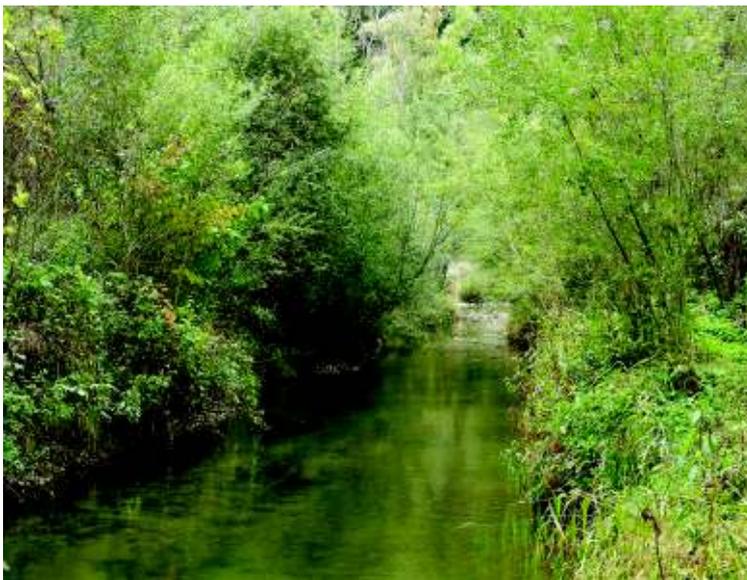
Abb. 57. Nebenarm gesäumt von jungen Weidenbeständen. Foto: B. Emmerer, Herbst 2015.

10 Jahre nach Maßnahmenumsetzung sind die Weidengebüsche mittlerweile zu rund 8 m hohen Jungwäldern herangewachsen (H1). Großteils ist der Kronenschluss mit den landeinwärts anschließenden Altbeständen erreicht. Entlang des Nebenarms wechseln Weidenjungwälder, in denen sich Silber- und Purpurweiden durchsetzen, mit weiterhin gehölzfreien Uferabschnitten ab. Den Unterwuchs prägen Giersch, Rohr-Glanzgras, Kratzbeere und Drüsen-Springkraut. Die Artengarnitur an den gehölzfreien Abschnitten unterscheidet sich nur unwesentlich von den gehölzüberschirmten Uferbereichen, insbesondere durch erhöhte Deckungswerte von Kratzbeere und Drüsen-Springkraut. Am orographisch rechten Ufer wird zwischen den Ufergehölzen und den Altbeständen ein Fußweg freigehalten.

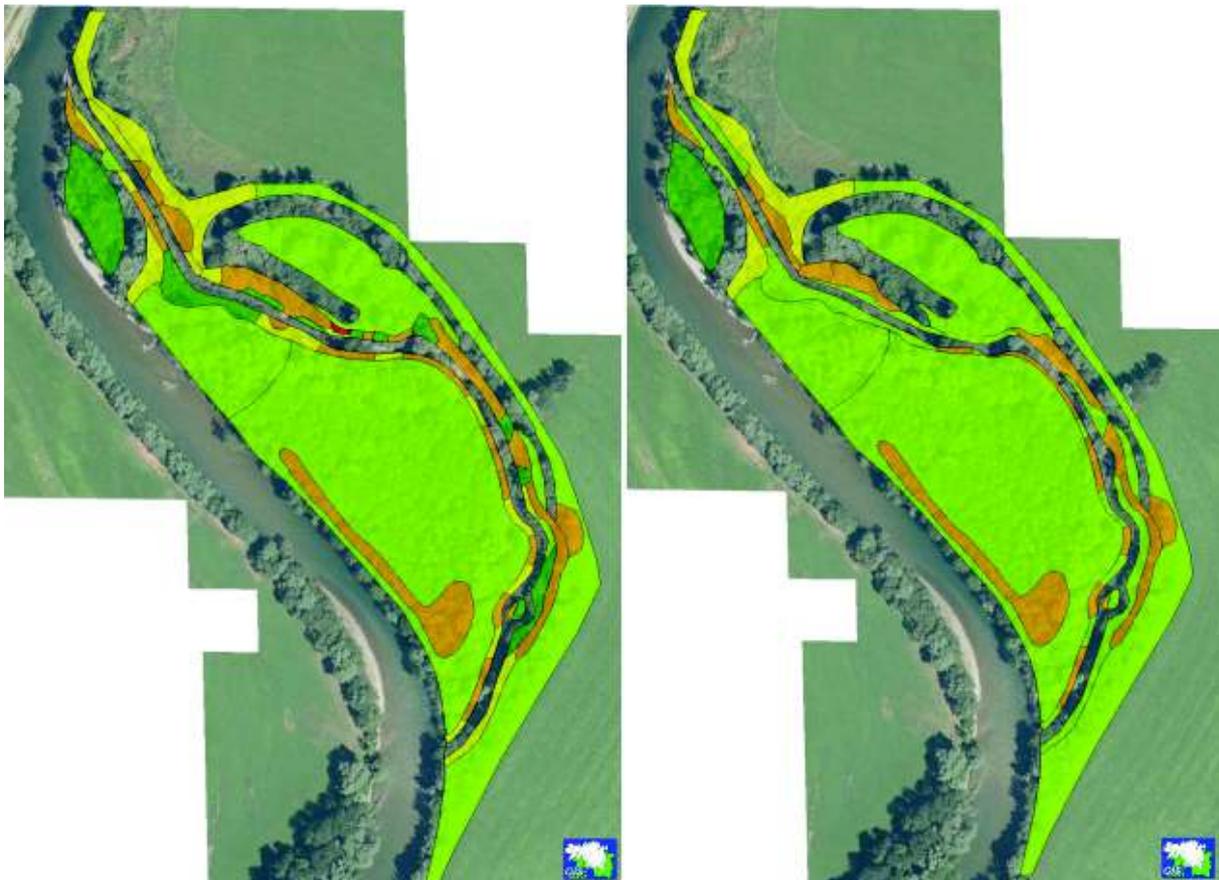
Abb. 58. Defizitwerte von 1. Postmonitoring (2011) - und 2. Postmonitoring (2015) im Vergleich. Dunkelgrün = 1, Hellgrün = 2, Gelb = 3, Orange = 4, Rot = 5. Wasserflächen werden in die Defizitbewertung nicht mit einbezogen.

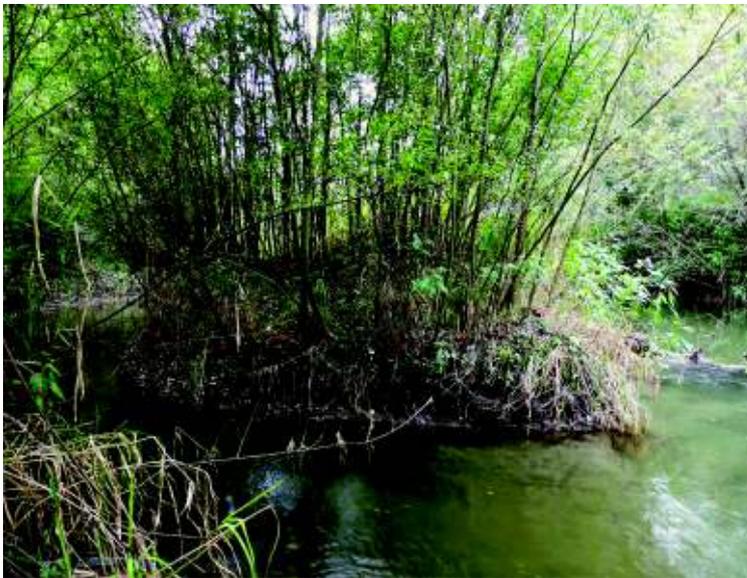
Abb. 59. Die Insel im Nebenarm nahe der Einströmöffnung lag 2011 nur knapp über der Wasserlinie und ragt aktuell gut 0,5 m auf (hier bei Niedrigwasser etwa 0,2 m unter MQ).

- Fortschreitende Eintiefung des Nebenarmes und somit zunehmende Höhe der Ufer und Entfernung von Mittelwasser.

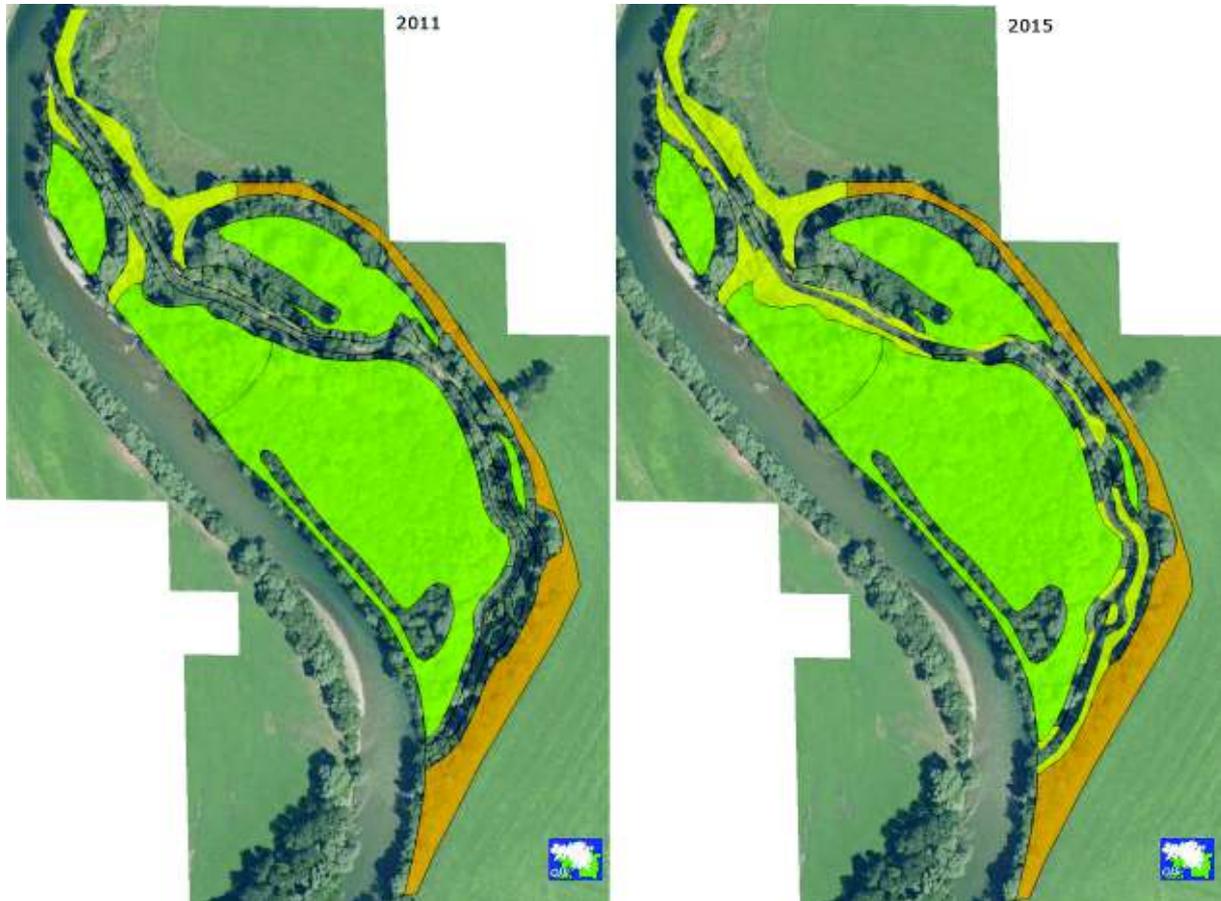
Abb. 61. Vergleichende Darstellung des LRT *91E0 in den Erhaltungszuständen A (grün), B (gelb) und C (orange).

Neben der Purpurweide setzt sich zunehmend die Silberweide in den jungen Weidenbeständen durch. Somit werden diese mittlerweile gut etablierten Einheiten dem BT 9.2.2.1 - "Weidenauwald" zugeordnet und können als FFH-LRT *91E0 angesprochen werden.

POST I			POST II		
Erhaltungszustand	A	B	C	A	B	C
Flächengröße [ar]	268	25	62	268	61	62
Baumartenmischung	A	A	A	A	A	A
Nutzung	A	A	A	A	A	A
Totholz	A/C	C	C	A/C	C	C
Hydrologie	A/B	B	C	A/B	B	C
Störungszeiger	A/B	C	A	A/B	B/C	A
Wildevinfluss	A	A	A	A	A	A

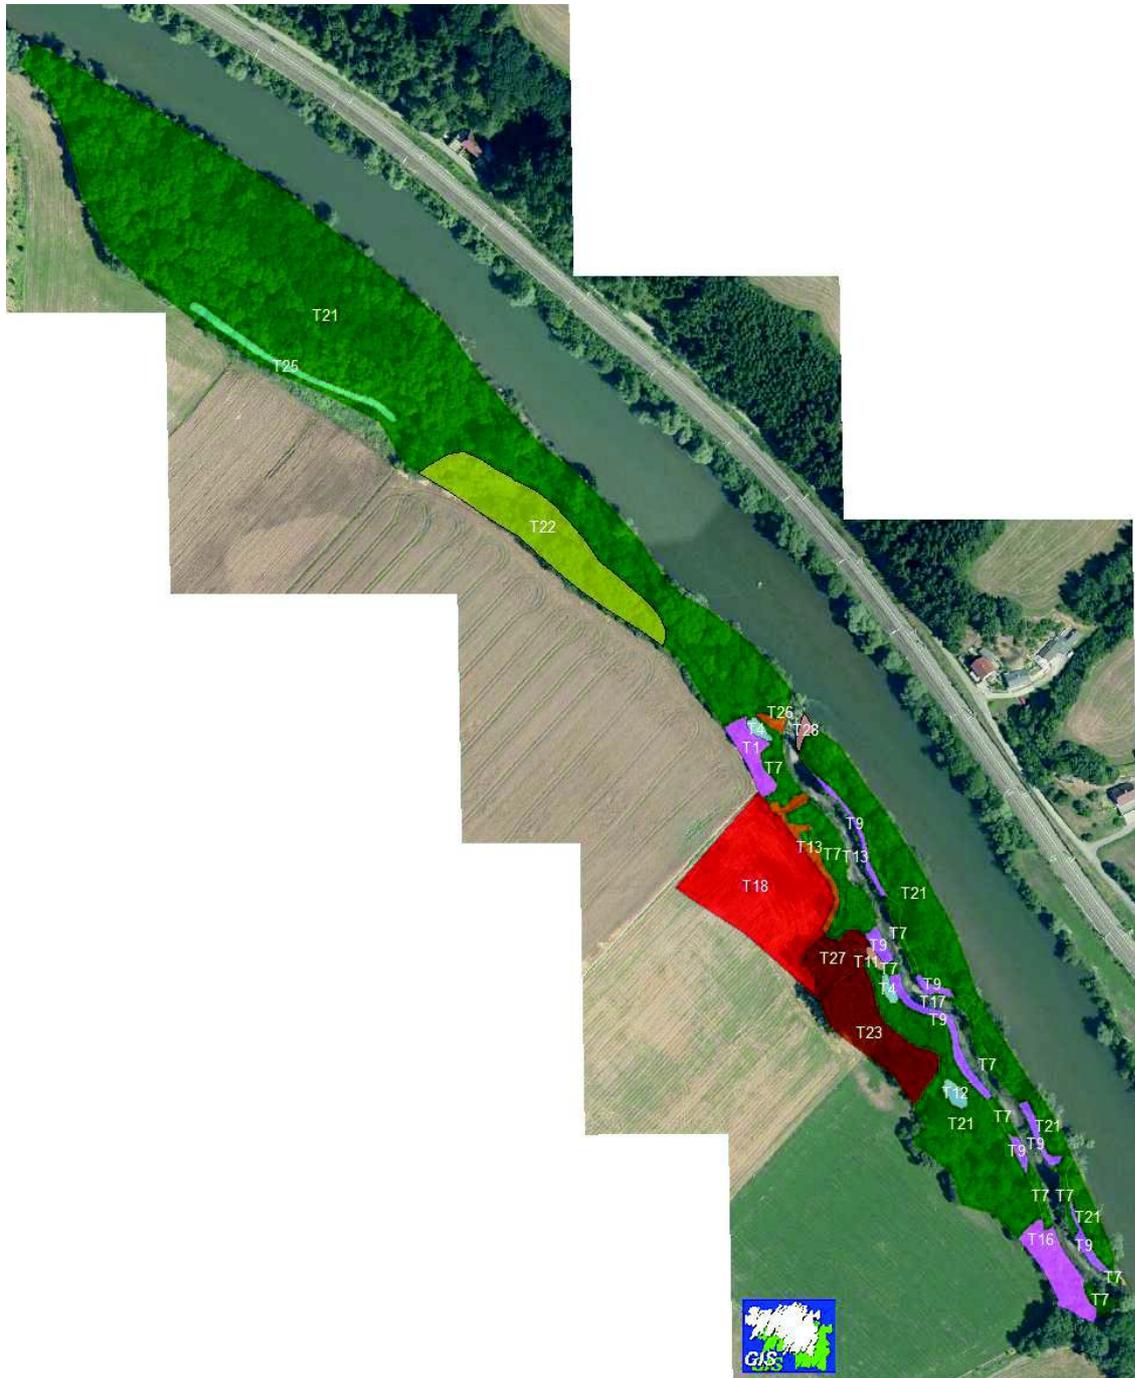
Abb. 63. Nutzungstypen des Maßnahmenbereichs "Thalheim". Beschreibung der Biotope entsprechend den Nummern.

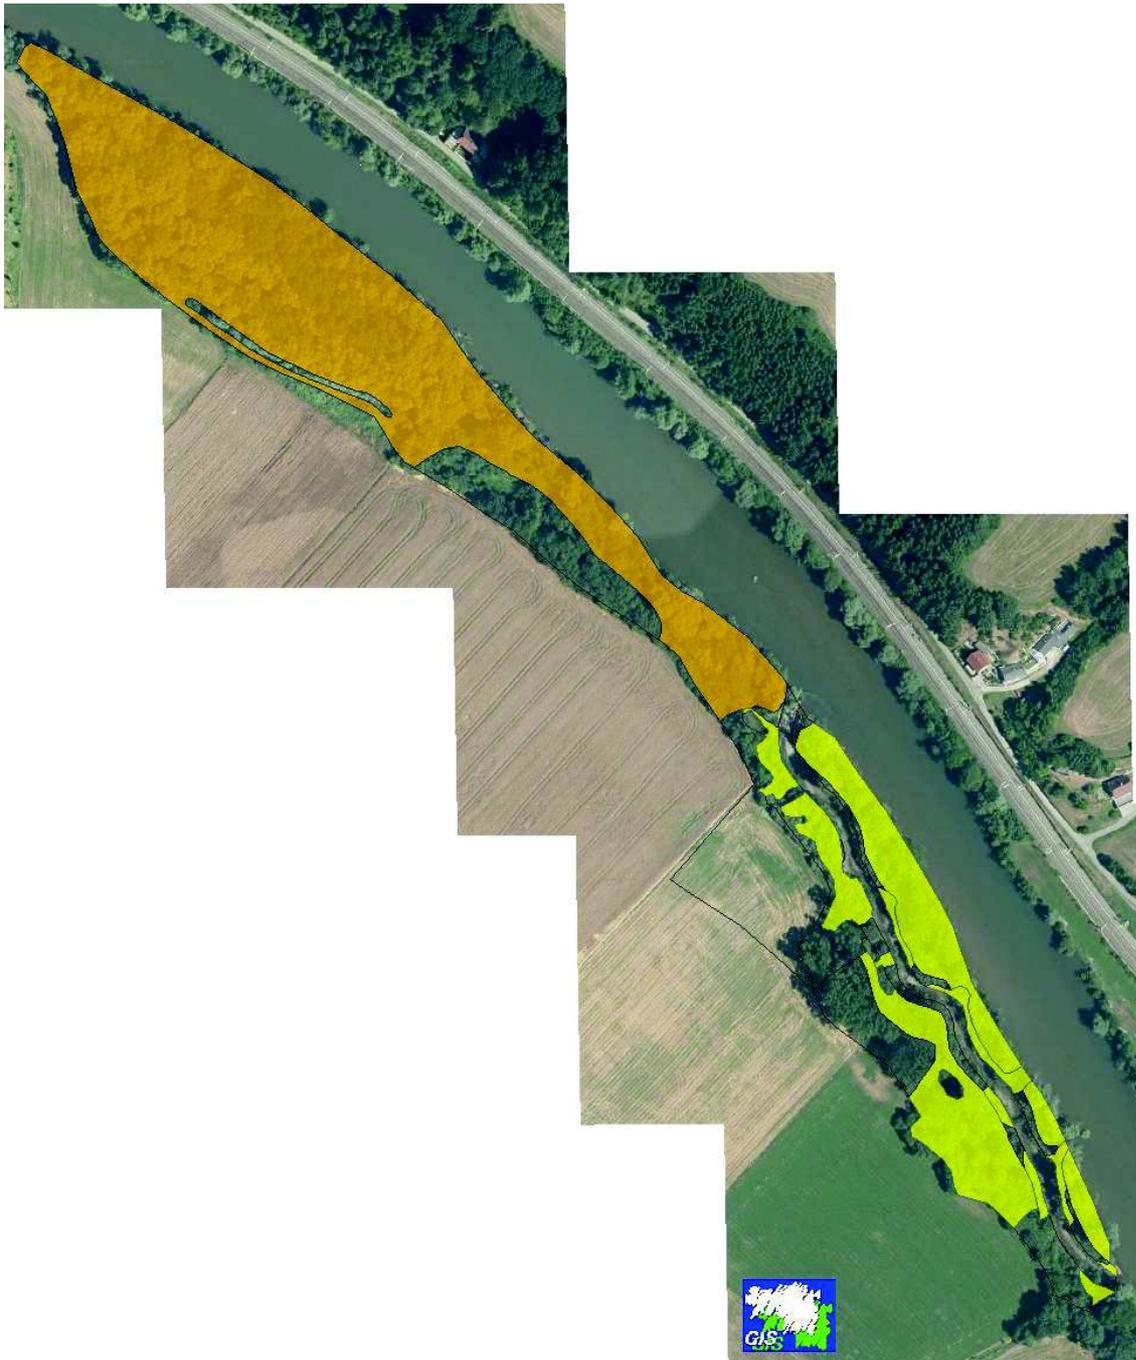
Abb. 64. Darstellung der FFH-Lebensraumtypen des Maßnahmenbereichs "Thalheim": *91E0 in den Erhaltungszuständen A (grün) und B (gelb).

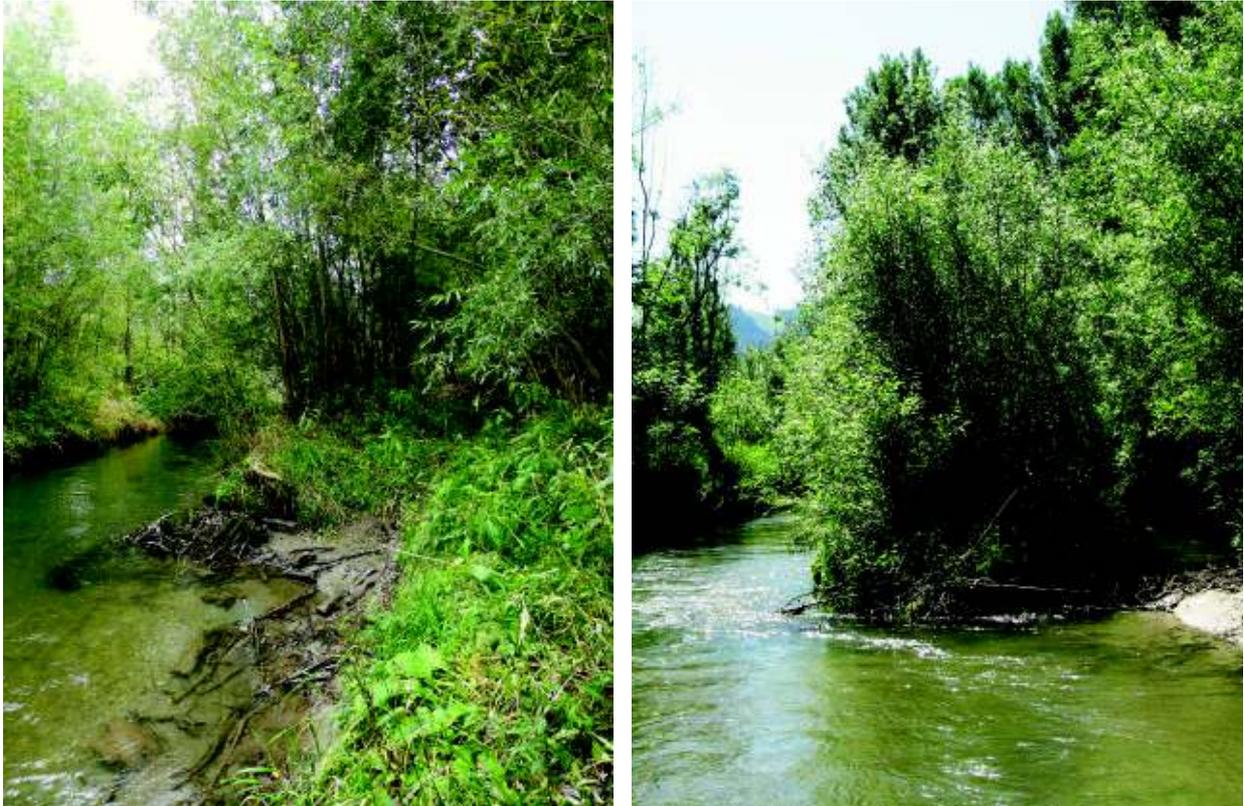
Abb. 65. Links: Einseitig verlandete Insel im Nebenarm im Herbst 2015. Rechts: Im Vergleich dazu, selbige Insel im Jahr 2011.

10 Jahre nach Maßnahmenumsetzung sind die Weidengebüsch mittlerweile zu 10-12 m hohen Jungwäldern herangewachsen, mit Silber- und Bruchweiden in wechselnden Dominanzverhältnissen, sowie wenig Purpur- und Hochweide. In der Krautschicht dominieren Kratzbeere und Brennnessel, Rohr-Glanzgras und Drüsen-Springkraut sind beigemischt (T7). Die Insel im nördlichen Bereich des Nebenarmabschnittes ist aktuell nicht mehr beidseitig von Wasser umspült, es kam zur einseitigen Verlandung und somit Anschluss der Weidenbestände an jene des Nebenarmufers.

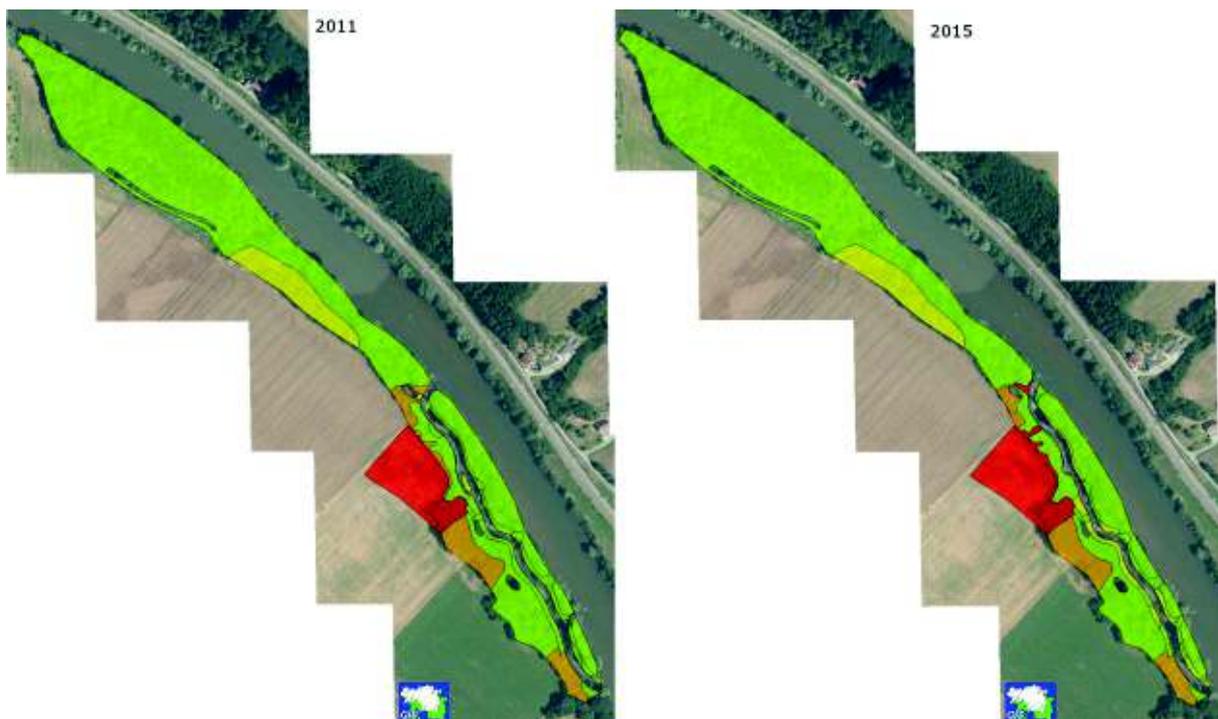
Abb. 66. Defizitwerte von Monitoring nach Maßnahmenumsetzung (2011)- und Postmonitoring (2015) im Vergleich. Hellgrün = 2. Gelb = 3. Orange = 4, Rot = 5. Wasserflächen werden in die Defizitbewertung nicht mit einbezogen.

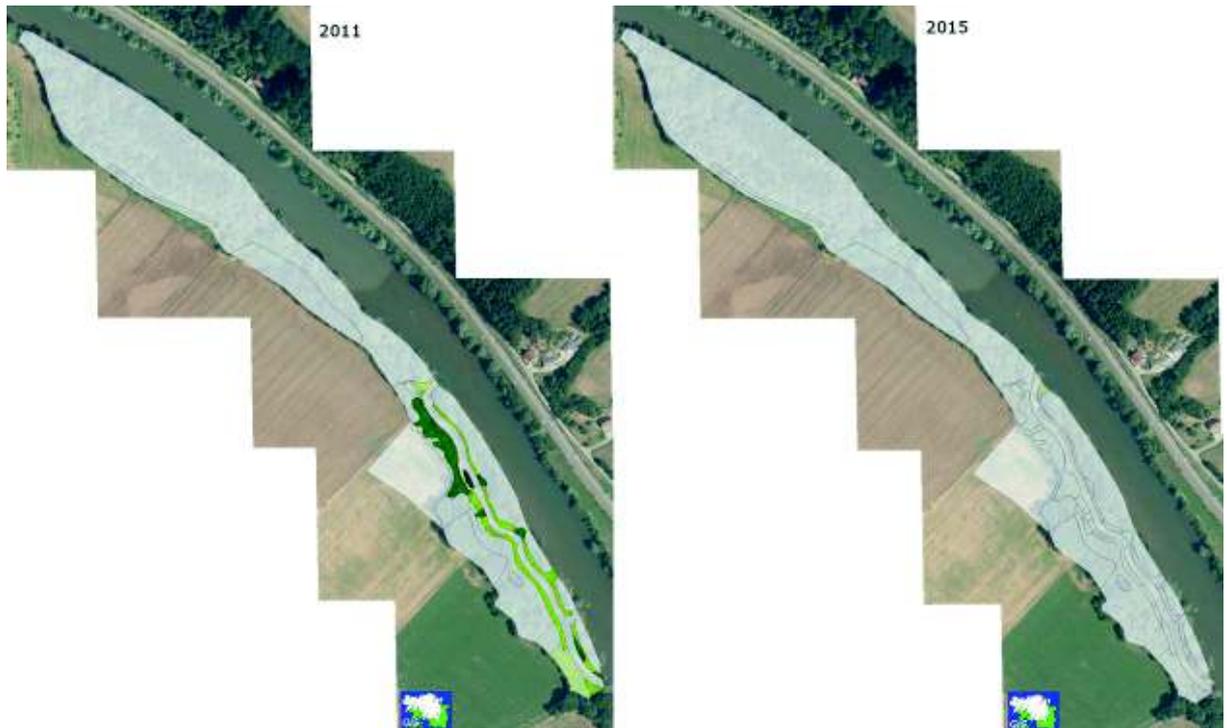
Abb. 67. Vergleichende Darstellung der Weiden-Verjüngungsdichte in den Kartierungseinheiten. Je dunkler der Grünton, desto dichter die Weidenverjüngung.

- Aufwachsen der Weidengebüsche und somit dem Verjüngungsstadium "entwachsen", die Neubesiedelungsphase ist abgeschlossen.
- Aufgrund verstärkter Eintiefung des Nebenarmes fehlen weiterhin Überflutungsereignisse. Somit bleibt die Dynamisierung des Standortes im Rahmen der Maßnahmenumsetzung ein einmaliges Ereignis, das zwar eine Verjüngung und heterogene Altersstruktur der Bestände bewirken, jedoch keine längerfristig Bereitstellung von geeigneten Verjüngungsflächen für Weiden sichern konnte.

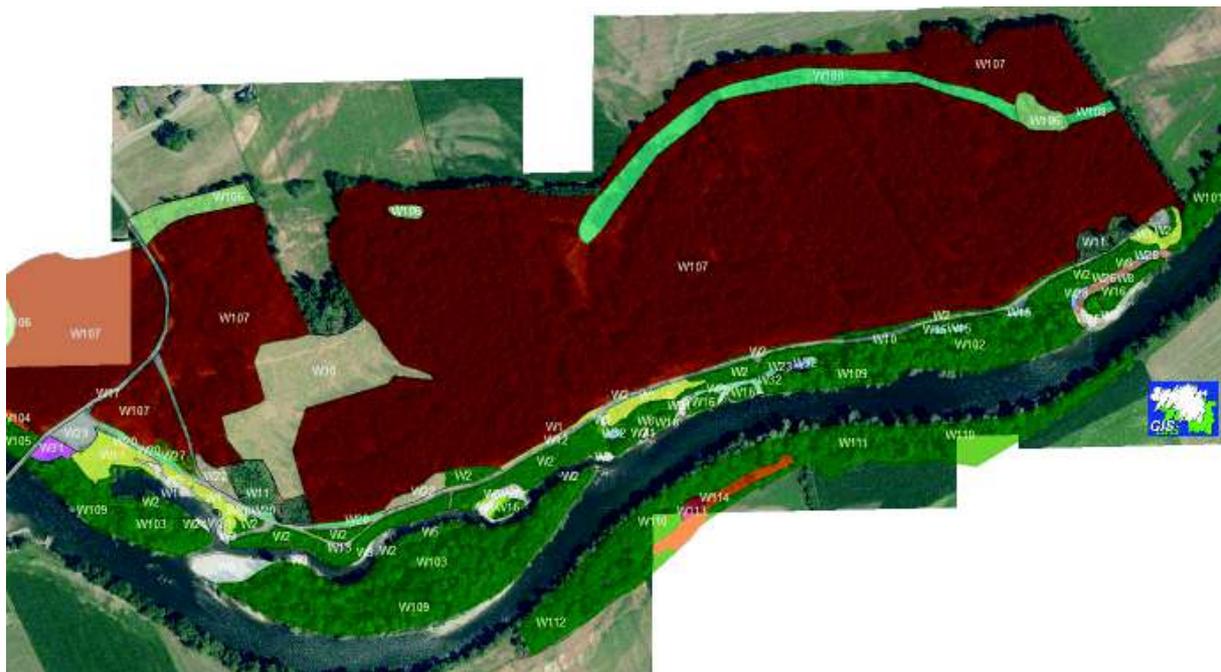
Abb. 69. Nutzungstypen des Maßnahmenbereichs "Weyern". Beschreibung der Biotope entsprechend den Nummern.

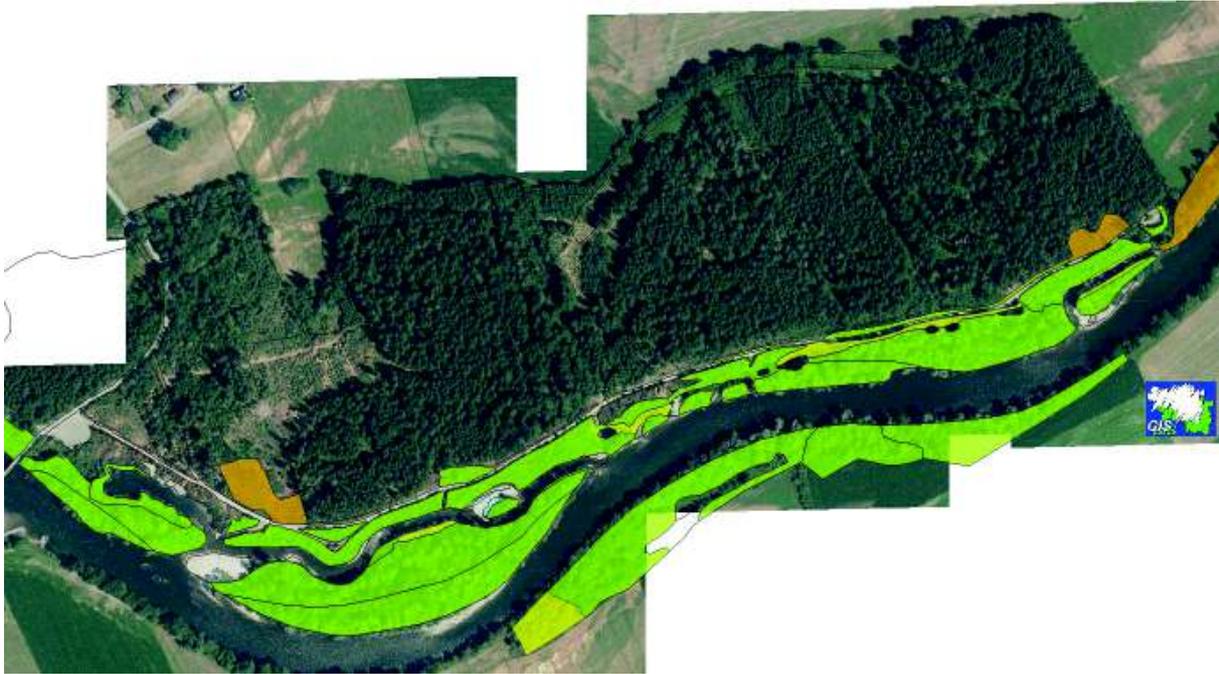
Abb. 16: Darstellung der FFH-Lebensraumtypen des Maßnahmenbereichs "Weyern": *91E0 in den Erhaltungszuständen A (grün) und B (gelb), sowie *91E0 (juv.) im Erhaltungszustand B (blau).

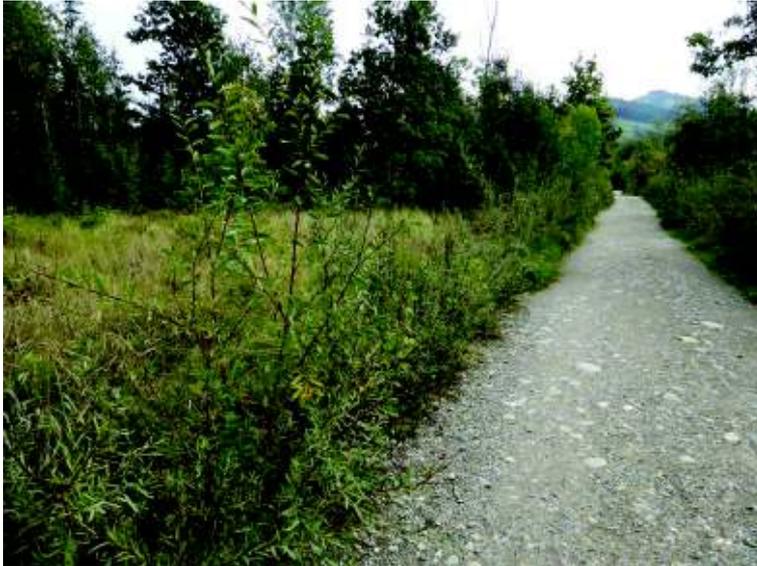
Abb. 70. Entlang des Weges findet die Lavendelweide geeignete Standorte, die aufgrund ihrer Trockenheit für andere Weidenarten ungeeignet erscheinen. Da es sich bei diesen Vorkommen von Weidenpioniergebüsch jedoch um Sekundärstandorte handelt, werden diese Gebüsche nicht als FFH-LRT 3240 "Alpine Flüsse und ihre Ufervegetation mit *Salix eleagnos*" erfaßt. Foto: B. Emmerer, Herbst 2015.

Im Bereich des Parkplatzes im Westen, sowie in zwei weiteren Teilbereichen entlang der Schotterstraße nach Osten durch das Gebiet, konnten sich die Weiden nicht behaupten. Hier scheinen die Standortbedingungen aufgrund höherer Bodentrockenheit für die Verjüngung der Weiden wenig geeignet. Stattdessen hat sich in diesen Bereichen mittlerweile ein junger Vorwald mit Zitterpappel und Birke als prägende Arten etabliert (WE1). Lavendel- und wenig Bruchweide treten nur eingesprengt auf. In der Strauchschicht finden sich weiters Salweide, Hasel und Schwarzer Holunder. In der heterogenen Krautschicht dominiert Schilf-Reitgras, neben typischen Arten trockener Standorte wie Zypressen-Wolfsmilch (*Euphorbia cyparissias*), Rot-Straußgras und Erdbeere, sowie Ruderalarten (Echt-Beiwel, Einjahrs-Berufskraut, Acker-Kratzdistel).

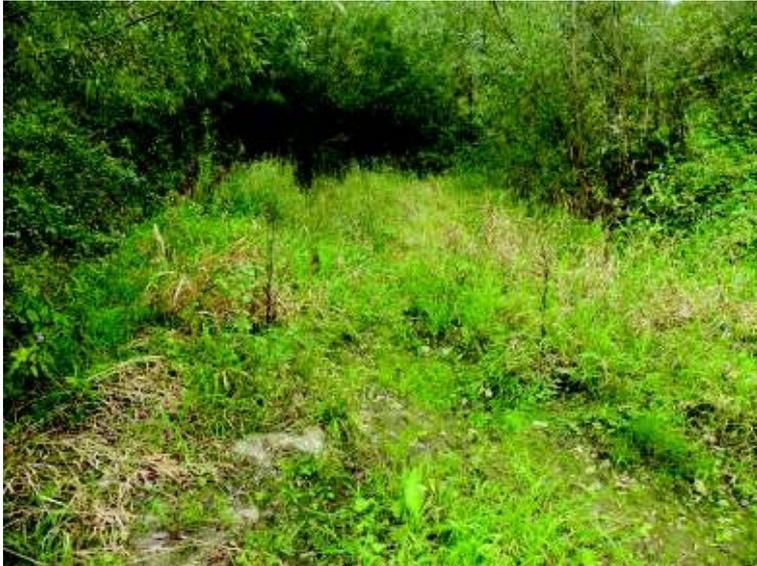
Abb. 71. An der alten Einströmöffnung in den nun verlandeten Nebenarm hat die Verbuschung mit Silber- und Purpurweide begonnen. Foto: B. Emmerer, Herbst 2015.

Veränderungen gab es auch im Bereich der angelegten Gewässer. Durchflossen wird aktuell nur mehr der westlichste und längste Nebenarm, auch der hier angrenzende Nebenarm ist noch angebunden. Im Bereich der Einströmöffnung hat sich eine große Schotterinsel gebildet, eine im Nebenarm liegende Insel ist mittlerweile einseitig verlandet. Auf der jungen Geschiebeanlandung kommen bereits erste junge Balsampappel-Gebüsche auf (WE6). Die östlich anschließende Kette kurzer Nebenarme ist im Begriff zu verlanden bzw. trägt teilweise bereits dichten Weidenjungwald (WE8).

Auch der im äußersten Osten des Gebietes gelegene Nebenarm wird nur mehr bei Hochwasserereignissen dotiert (WE26). In seinem Einströmbereich entstand eine große Schotterbank. Die Besiedelung der offenen Flächen mit ersten Gehölzen (Baldsappappel, Purpurweide) hat eingesetzt, in den stärker beschatteten Bereichen hat sich ein lichtetes Röhricht mit Rohr-Glanzgras etabliert.

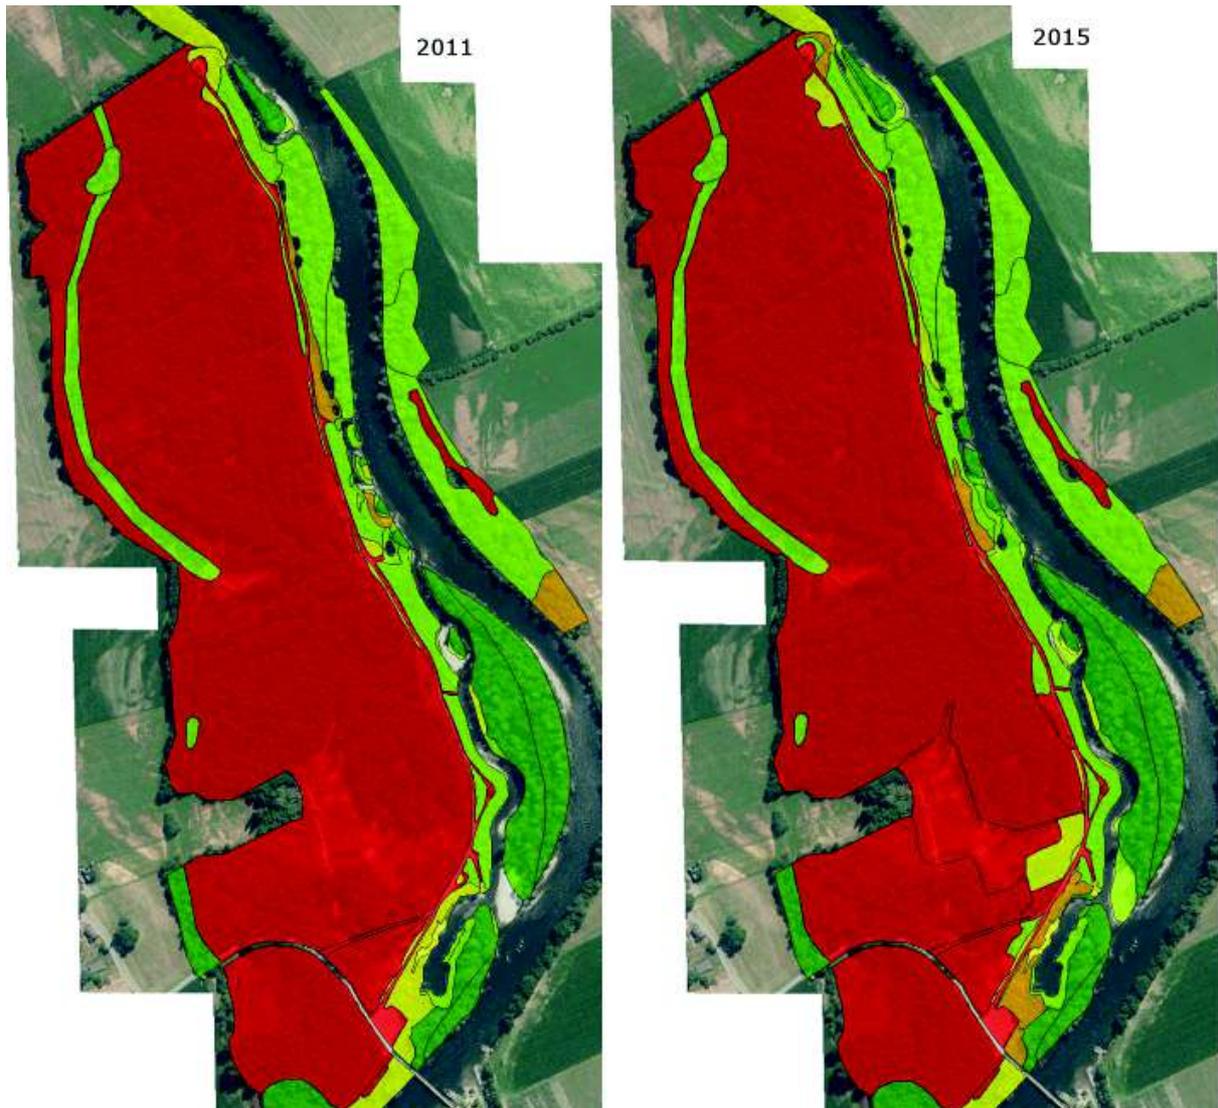
Abb. 72. Defizitwerte von Monitoring nach Maßnahmenumsetzung (2011)- und Postmonitoring (2015) im Vergleich. Dunkelgrün = 1, Hellgrün = 2. Gelb = 3. Orange = 4, Rot = 5. Wasserflächen werden in die Defizitbewertung nicht mit einbezogen. Achtung: Norden ist LINKS!
